| INDICE | |
|---|---|
| DATOS DEL INFORME PRELIMINAR DE LA EUAT | 4/58 |
| DATOS DEL EDIFICIO | |

## INTRODUCCION

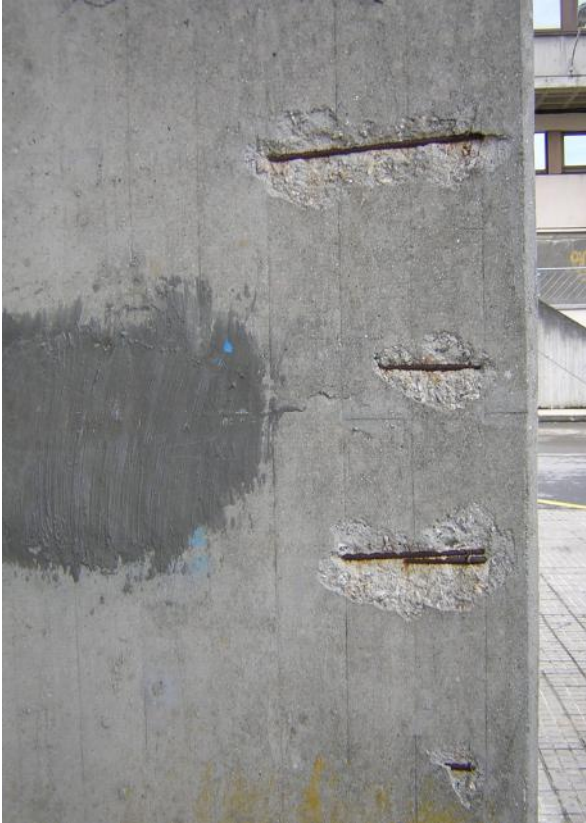
| <b>DAÑO:</b> Corrosión de las armaduras y caída de los recubrimientos | | |
| <b>FOTOGRAFIA:</b><br> | | <b>PREDIAGNOSTICO DE LOS DAÑOS:</b> <ul style="list-style-type: none"> <li>Corrosión de las armaduras transversales con caída de los recubrimientos en todas las caras del pilar.</li> <li>Manchas de oxido en las proximidades de las barras afectadas.</li> <li>Se aprecia una pérdida de sección de las armaduras afectadas de corrosión.</li> </ul> |
| | | <b>POSIBLES CAUSAS:</b> <ul style="list-style-type: none"> <li>Deficiente ejecución de los recubrimientos por ausencia de separadores.</li> <li>En una de las caras la corrosión ha sido provocada por la mala disposición del berenjeno al ser hormigonado y no haber tenido en cuenta la posición del cerco.</li> </ul> |

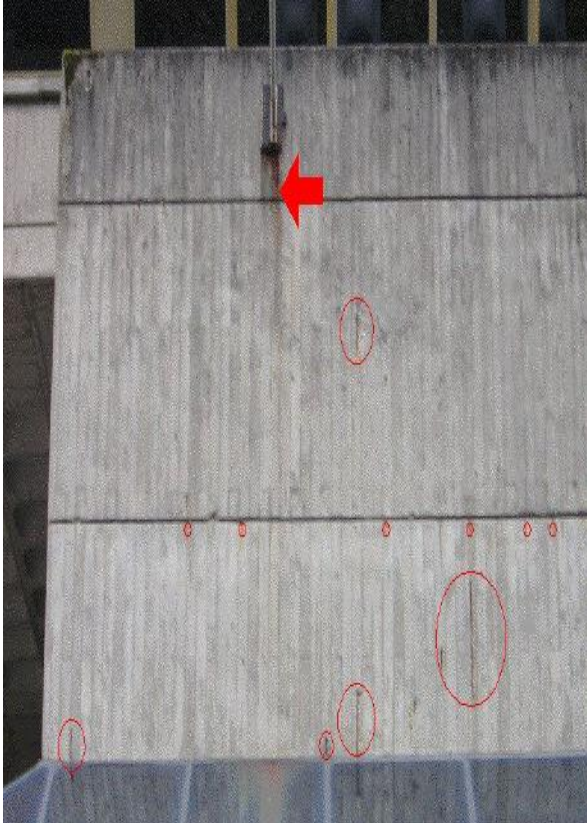
| <b>DAÑO:</b> Corrosión de las armaduras, caída de los recubrimientos, y oxidación de elementos metálicos | | |
| <b>FOTOGRAFIA:</b><br> | | <b>PREDIAGNOSTICO DE LOS DAÑOS:</b> <ul style="list-style-type: none"> <li>Corrosión de las armaduras longitudinales con caída de los recubrimientos en la cara del muro.</li> <li>No se aprecia una pérdida excesiva de sección de las armaduras afectadas de corrosión.</li> <li>Oxidación en las proximidades de las barras afectadas; y en los elementos metálicos procedentes del forjado y del soporte de la farola.</li> <li>Depósitos de suciedad en la parte superior de los antepechos de la cubierta.</li> </ul> |
| | | <b>POSIBLES CAUSAS:</b> <ul style="list-style-type: none"> <li>Deficiente ejecución de los recubrimientos por ausencia de separadores.</li> <li>No eliminar los elementos metálicos de los encofrados del muro.</li> <li>Incorrecta elección de los soportes de las farolas.</li> </ul> |

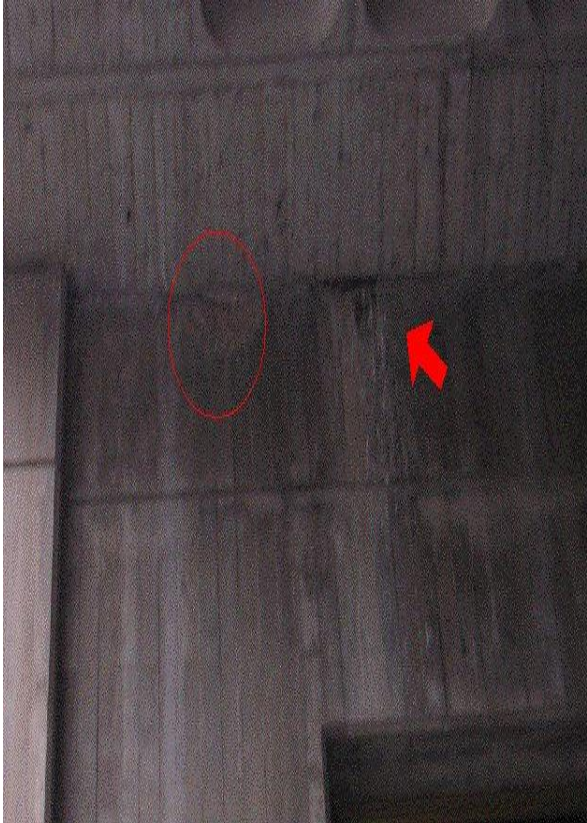
| <b>DAÑO:</b> Carbonatación del hormigón y roturas del hormigón | | |
| <b>FOTOGRAFIA:</b><br> | | <b>PREDIAGNOSTICO DE LOS DAÑOS:</b> <ul style="list-style-type: none"> <li>Carbonatación del hormigón en la zona de la junta de dilatación. Las sales carbonatadas han descendido por la fachada ensuciando la zona acristalada del comedor de la planta inferior.</li> <li>Gran desconchado en la superficie del hormigón.</li> <li>No se aprecia a simple vista que estas dos patologías hayan afectado a las armaduras.</li> <li>Corrosión, pero en menor medida que en la fachada principal.</li> </ul> |
| | | <b>POSIBLES CAUSAS:</b> <ul style="list-style-type: none"> <li>Hormigón mal ejecutado. La porosidad ha permitido que el <math>\text{CO}_2</math> penetre y reaccione dando <math>\text{CaCO}_3</math>, muy expansivo, que provoca la rotura del hormigón y la corrosión de las armaduras.</li> <li>Sobrecargas, contracciones o algún golpe durante la ejecución pudieron provocar el desconchado.</li> </ul> |

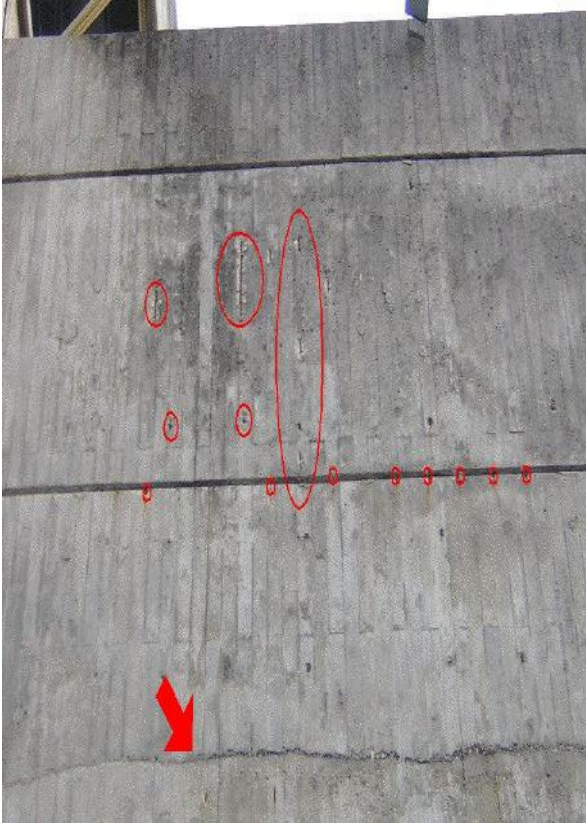
| <b>DAÑO:</b> Corrosión de las armaduras, caída de los recubrimientos y fisuración horizontal | | |
| <b>FOTOGRAFIA:</b><br> | | <b>PREDIAGNOSTICO DE LOS DAÑOS:</b> <ul style="list-style-type: none"> <li>Corrosión de las armaduras longitudinales con caída de los recubrimientos en la cara del muro.</li> <li>No se aprecia una pérdida excesiva de sección de las armaduras afectadas de corrosión.</li> <li>Manchas de oxido en las proximidades de las barras afectadas; y oxidación de los elementos metálicos procedentes del encofrado y posterior manchado de la superficie.</li> <li>Fisuración horizontal en el encuentro del forjado con el paramento vertical.</li> </ul> |
| | | <b>POSIBLES CAUSAS:</b> <ul style="list-style-type: none"> <li>Deficiente ejecución de los recubrimientos por ausencia de separadores.</li> <li>No eliminar los elementos metálicos de los encofrados del muro.</li> <li>La fisuración horizontal pudo ser causada por la falta de puente de unión entre muro y forjado.</li> </ul> |

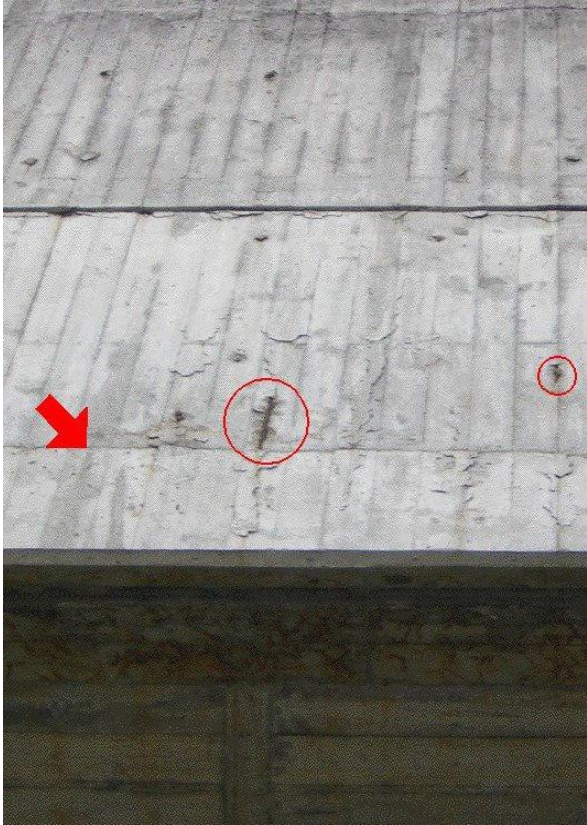
| <b>DAÑO:</b> Corrosión de las armaduras, caída de los recubrimientos y fisuración horizontal | | |
| <b>FOTOGRAFIA:</b><br> | | <b>PREDIAGNOSTICO DE LOS DAÑOS:</b> <ul style="list-style-type: none"> <li>Corrosión de las armaduras longitudinales con caída de los recubrimientos en la cara del muro.</li> <li>No se aprecia una pérdida excesiva de sección de las armaduras afectadas de corrosión.</li> <li>Manchas de oxido en las proximidades de las barras afectadas; y oxidación de los elementos metálicos procedentes del encofrado y posterior manchado de la superficie.</li> <li>Fisuración horizontal en el encuentro del forjado con el paramento vertical.</li> </ul> |
| | | <b>POSIBLES CAUSAS:</b> <ul style="list-style-type: none"> <li>Deficiente ejecución de los recubrimientos por ausencia de separadores.</li> <li>No eliminar los elementos metálicos de los encofrados del muro.</li> <li>La fisuración horizontal pudo ser causada por la falta de puente de unión entre muro y forjado.</li> </ul> |

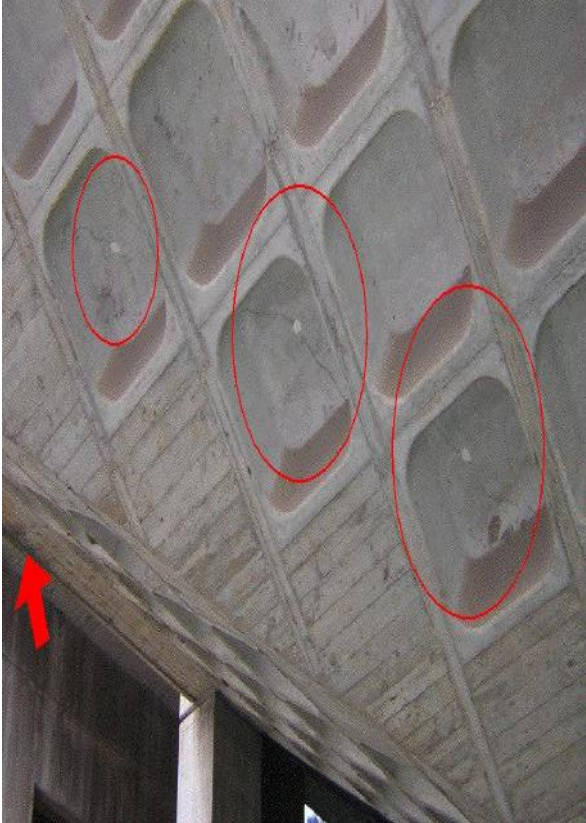
| <b>DAÑO:</b> Fisuración y manchas de óxido | | |
| <b>FOTOGRAFIA:</b><br> | | <b>PREDIAGNOSTICO DE LOS DAÑOS:</b> <ul style="list-style-type: none"> <li>Fisuración longitudinal paralela al vértice (en ambos vértices del forjado), aproximadamente a 1,00 m de este. Se sitúa en los casetones y no afecta a los ábacos.</li> <li>Manchas de óxido en los extremos en la parte inferior de los muros laterales al encontrarse con el forjado.</li> </ul> |
| | | <b>POSIBLES CAUSAS:</b> <ul style="list-style-type: none"> <li>Las fisuras pueden ser causadas por las cargas que soporta el forjado en las aristas, producidas seguramente por la falta de armadura para absorber dichos esfuerzos.</li> </ul> |

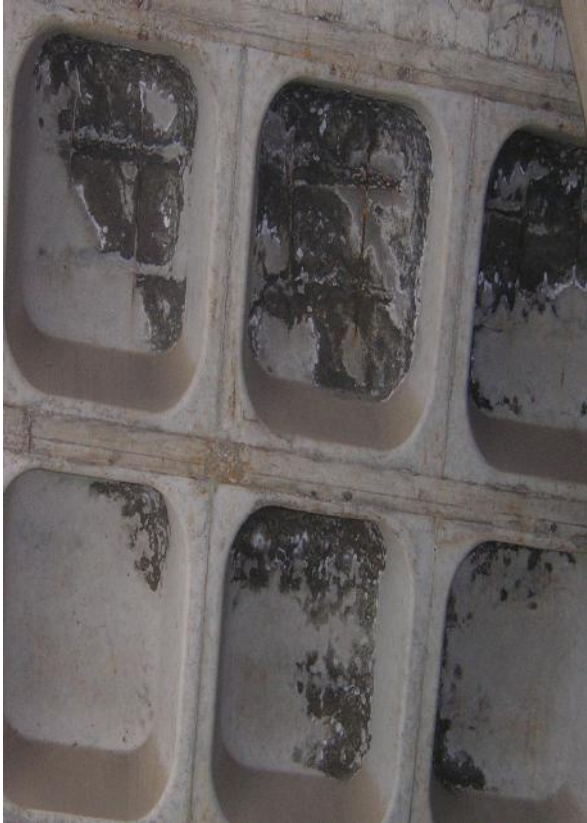
| <b>DAÑO:</b> Humedades e inicio de la corrosión de la armadura | | |
| <b>FOTOGRAFIA:</b><br> | | <b>PREDIAGNOSTICO DE LOS DAÑOS:</b> <ul style="list-style-type: none"> <li>Filtración de agua a través de la masa del material o de sus juntas.</li> <li>Aparición de eflorescencias en la superficie del hormigón en forma de costra blanca.</li> <li>Inicio de la corrosión del armado del forjado en las zonas donde el hormigón ha desaparecido.</li> </ul> |
| | | <b>POSIBLES CAUSAS:</b> <ul style="list-style-type: none"> <li>La lixiviación de hidróxidos, con la formación o no de carbonatos, pudiendo llegar a la formación de sales carbonatadas.</li> <li>La existencia de una zona ajardinada favorece la presencia de humedad y CO<sub>2</sub> en el ambiente que aceleran la formación de eflorescencias.</li> </ul> |

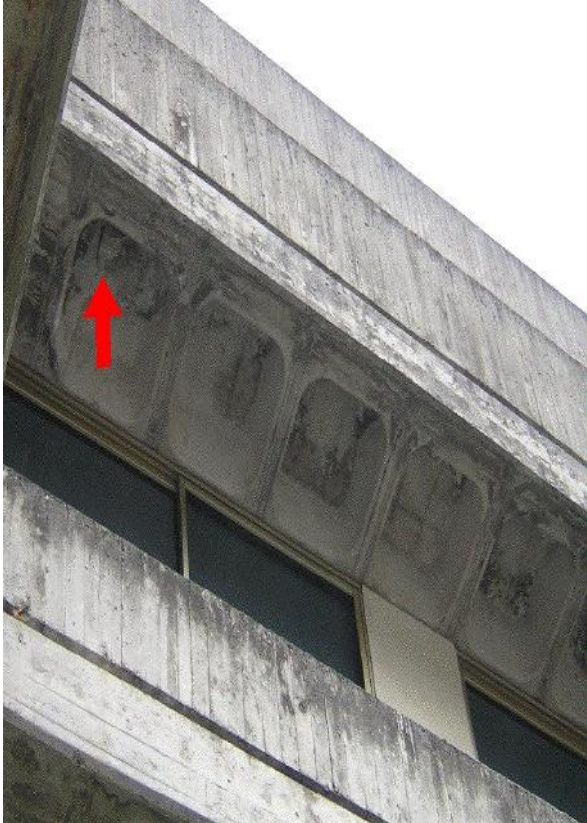
| <b>DAÑO:</b> Humedades y corrosión de la armadura | | |
| <b>FOTOGRAFIA:</b><br> | | <b>PREDIAGNOSTICO DE LOS DAÑOS:</b> <ul style="list-style-type: none"> <li>Filtración de agua a través de la masa del material o de sus juntas.</li> <li>Aparición de eflorescencias en la superficie del hormigón en forma de costra blanca.</li> <li>Corrosión de las armaduras que quedan vistas bajo los casetones.</li> <li>Depósitos de suciedad en la parte superior de los antepechos del paramento vertical.</li> </ul> |
| | | <b>POSIBLES CAUSAS:</b> <ul style="list-style-type: none"> <li>La falta de goterón dificulta la evacuación de agua, favoreciendo la formación de depósitos de sales y eflorescencias bajo los antepechos.</li> <li>Lavado de los compuestos de calcio del hormigón.</li> </ul> |

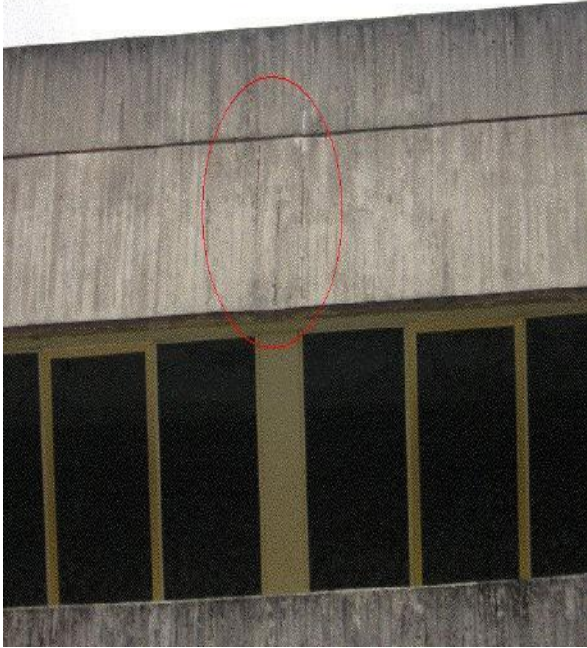
| <b>DAÑO:</b> Corrosión de la armadura | | |
| <b>FOTOGRAFIA:</b><br> | | <b>PREDIAGNOSTICO DE LOS DAÑOS:</b> <ul style="list-style-type: none"> <li>Corrosión de las armaduras longitudinales con caída de los recubrimientos en la cara exterior del muro.</li> <li>No se aprecia una pérdida excesiva de sección de las armaduras afectadas de corrosión.</li> <li>Depósitos de suciedad en la parte superior de los antepechos de la cubierta.</li> </ul><br><b>POSIBLES CAUSAS:</b> <ul style="list-style-type: none"> <li>Deficiente ejecución de los recubrimientos por ausencia de separadores.</li> </ul> |

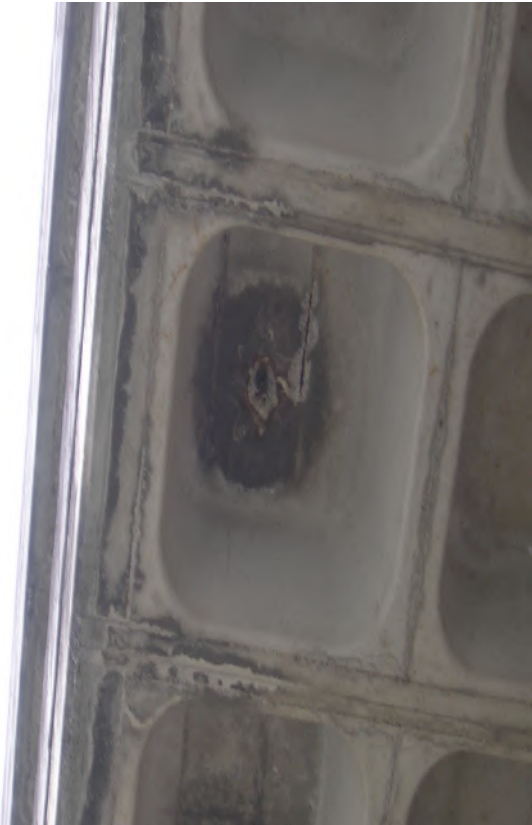
| <b>DAÑO:</b> Humedades y corrosión de la armadura | | |
| <b>FOTOGRAFIA:</b><br> | | <b>PREDIAGNOSTICO DE LOS DAÑOS:</b> <ul style="list-style-type: none"> <li>Filtración de agua a través de la masa del material o de sus juntas.</li> <li>Aparición de eflorescencias en la superficie del hormigón en forma de costra blanca.</li> <li>Corrosión de las armaduras de los casetones.</li> <li>No se aprecia una pérdida excesiva de sección de las armaduras afectadas de corrosión.</li> </ul> |
| | | <b>POSIBLES CAUSAS:</b> <ul style="list-style-type: none"> <li>La falta de goterón dificulta la evacuación de agua, favoreciendo la formación de depósitos de sales y eflorescencias bajo los antepechos.</li> <li>Lavado de los compuestos de calcio del hormigón.</li> </ul> |

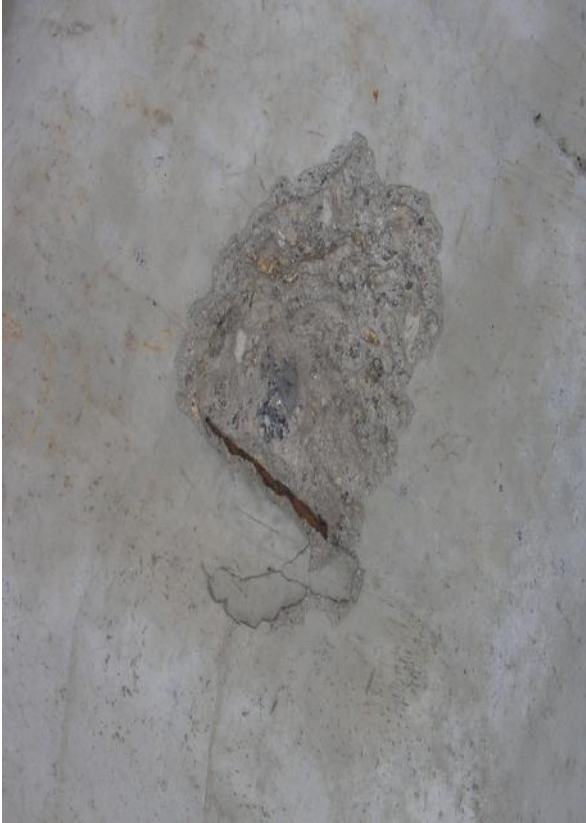
| <b>DAÑO:</b> Desconchados del hormigón y corrosión de la armadura | | |
| <b>FOTOGRAFIA:</b><br> | | <b>PREDIAGNOSTICO DE LOS DAÑOS:</b> <ul style="list-style-type: none"> <li>• Gran desconchado del hormigón bajo el casetón.</li> <li>• Corrosión de las armaduras que quedan vistas bajo los casetones.</li> <li>• No se aprecia una pérdida excesiva de sección de las armaduras afectadas de corrosión.</li> <li>• En otros casetones del forjado se observa la formación de depósitos de sales o eflorescencias.</li> </ul> |
| | | <b>POSIBLES CAUSAS:</b> <ul style="list-style-type: none"> <li>• Sobrecargas, contracciones o algún golpe durante la ejecución pudieron provocar el desconchado.</li> <li>• Deficiente ejecución de los recubrimientos por ausencia de separadores.</li> </ul> |

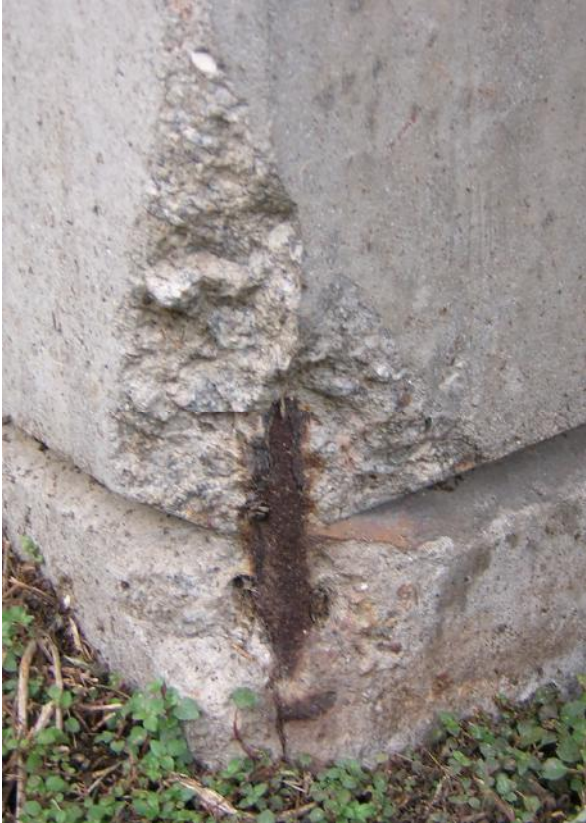
| <b>DAÑO:</b> Corrosión de la armadura y caída de los recubrimientos | | |
| <b>FOTOGRAFIA:</b><br> | | <b>PREDIAGNOSTICO DE LOS DAÑOS:</b> <ul style="list-style-type: none"> <li>• Corrosión de las armaduras transversales con caída de los recubrimientos en una esquina del pilar.</li> <li>• Manchas de oxido en las proximidades de las barras afectadas y oxidación de los elementos metálicos procedentes del encofrado y posterior manchado de la superficie.</li> <li>• Se aprecia una pérdida de sección de las armaduras afectadas de corrosión.</li> </ul> |
| | | <b>POSIBLES CAUSAS:</b> <ul style="list-style-type: none"> <li>• Deficiente ejecución de los recubrimientos por ausencia de separadores.</li> <li>• No eliminar los elementos metálicos de los encofrados del muro.</li> </ul> |

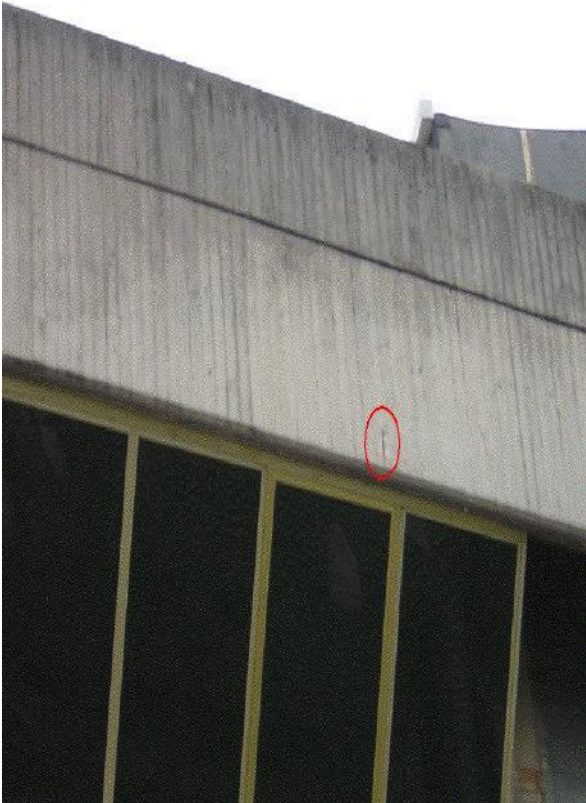
| <b>DAÑO:</b> Corrosión de la armadura y caída de los recubrimientos | | |
| <b>FOTOGRAFIA:</b><br> | | <b>PREDIAGNOSTICO DE LOS DAÑOS:</b> <ul style="list-style-type: none"> <li>Corrosión, muy localizada y en menor medida que la fachada principal, de las armaduras longitudinales con caída de los recubrimientos en la cara exterior del muro.</li> <li>No se aprecia una pérdida excesiva de sección de las armaduras afectadas de corrosión.</li> </ul><br><b>POSIBLES CAUSAS:</b> <ul style="list-style-type: none"> <li>Deficiente ejecución de los recubrimientos por ausencia de separadores.</li> </ul> |

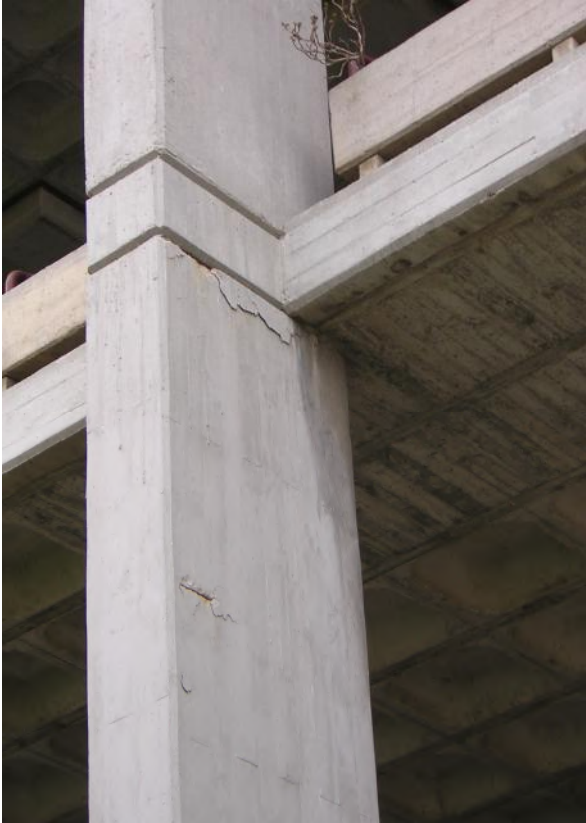
| <b>DAÑO:</b> Corrosión de la armadura y caída de los recubrimientos | | |
| <b>FOTOGRAFIA:</b><br> | | <b>PREDIAGNOSTICO DE LOS DAÑOS:</b> <ul style="list-style-type: none"> <li>Corrosión de las armaduras transversales con caída de los recubrimientos en alguna de las caras de los pilares de la alineación más oriental de la estructura.</li> <li>Manchas de óxido en las proximidades de las barras afectadas.</li> <li>No se aprecia una pérdida excesiva de sección de las armaduras afectadas de corrosión.</li> </ul> |
| | | <b>POSIBLES CAUSAS:</b> <ul style="list-style-type: none"> <li>Deficiente ejecución de los recubrimientos por ausencia de separadores.</li> </ul> |

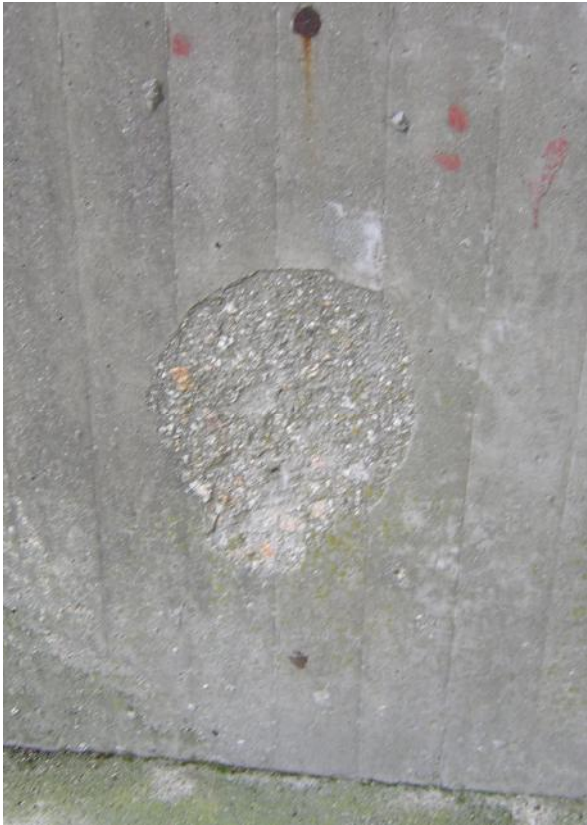
| <b>DAÑO:</b> Rotura del hormigón, manchas de oxidación y corrosión de las armaduras | | |
| <b>FOTOGRAFIA:</b><br> | | <b>PREDIAGNOSTICO DE LOS DAÑOS:</b> <ul style="list-style-type: none"> <li>• Corrosión de las armaduras transversales con caída de los recubrimientos en alguna cara del pilar.</li> <li>• Manchas de oxido en la superficie del hormigón en las proximidades de las barras afectadas y en los elementos metálicos procedentes del encofrado que no se retiraron.</li> <li>• No se aprecia una pérdida excesiva de sección de las armaduras afectadas de corrosión</li> </ul> |
| | | <b>POSIBLES CAUSAS:</b> <ul style="list-style-type: none"> <li>• Deficiente ejecución de los recubrimientos por ausencia de separadores.</li> <li>• No eliminar los elementos metálicos de los encofrados del muro.</li> </ul> |

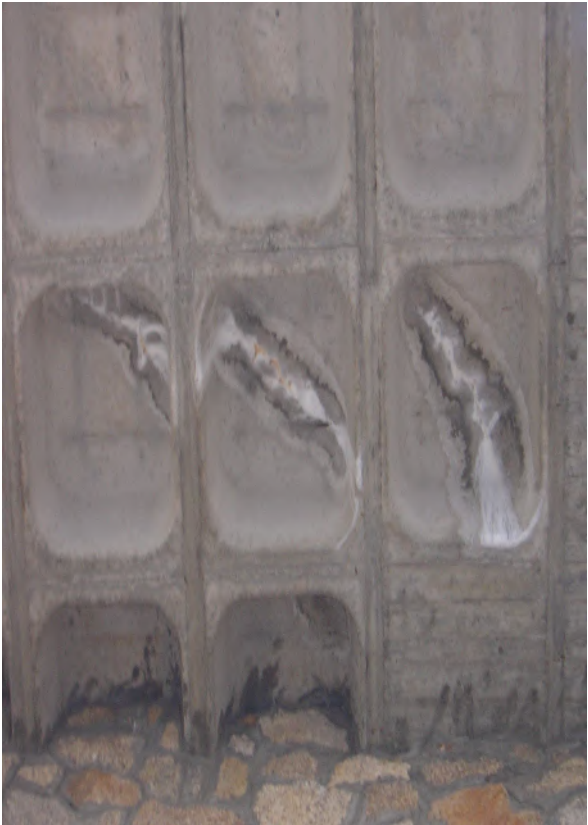
| <b>DAÑO:</b> Humedades y carbonatación del hormigón | | |
| <b>FOTOGRAFIA:</b><br> | | <b>PREDIAGNOSTICO DE LOS DAÑOS:</b> <ul style="list-style-type: none"> <li>Formación de eflorescencias en algunos casetones y en los bordes del forjado.</li> <li>Carbonatación del hormigón en algunos casetones. La formación de sales carbonatadas ha fisurado el hormigón quedando armaduras al aire, sin protección frente a la corrosión.</li> <li>No se aprecia a simple vista que las armaduras se hayan visto afectadas en gran medida.</li> <li>Aparición de vegetación en un casetón, síntoma claro de la existencia de humedad.</li> </ul> |
| | | <b>POSIBLES CAUSAS:</b> <ul style="list-style-type: none"> <li>Lavado de los compuestos de calcio del hormigón.</li> <li>Deficiente ejecución de los recubrimientos por ausencia de separadores.</li> <li>Mal vibrado que ha provocado un hormigón poroso susceptible de ataque.</li> </ul> |

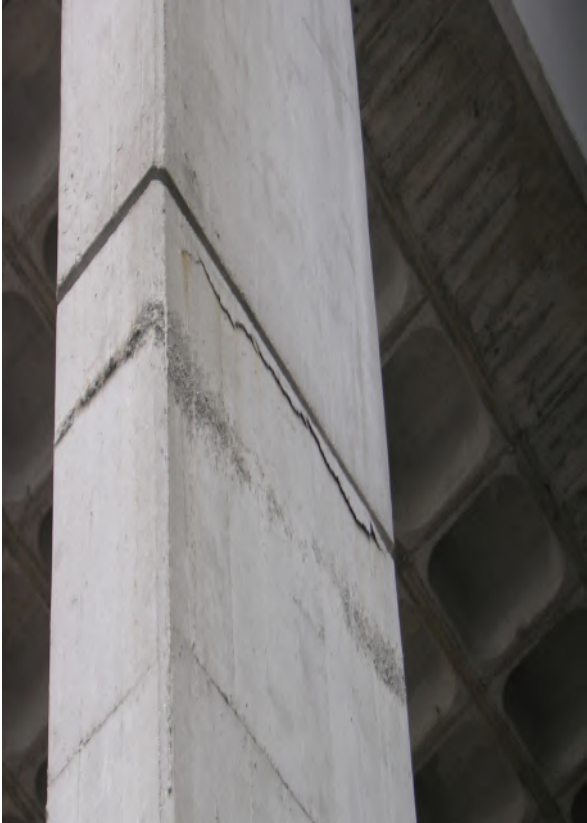
| <b>DAÑO:</b> Corrosión de las armaduras y caída de los recubrimientos | | |
| <b>FOTOGRAFIA:</b><br> | | <b>PREDIAGNOSTICO DE LOS DAÑOS:</b> <ul style="list-style-type: none"> <li>Corrosión de las armaduras transversales con caída de los recubrimientos en las caras del pilar.</li> <li>Manchas de oxido en las proximidades de las barras afectadas.</li> <li>No se aprecia una pérdida excesiva de sección de las armaduras afectadas de corrosión.</li> </ul> |
| | | <b>POSIBLES CAUSAS:</b> <ul style="list-style-type: none"> <li>Deficiente ejecución de los recubrimientos por ausencia de separadores.</li> <li>Mal vibrado que ha provocado un hormigón poco compacto.</li> </ul> |

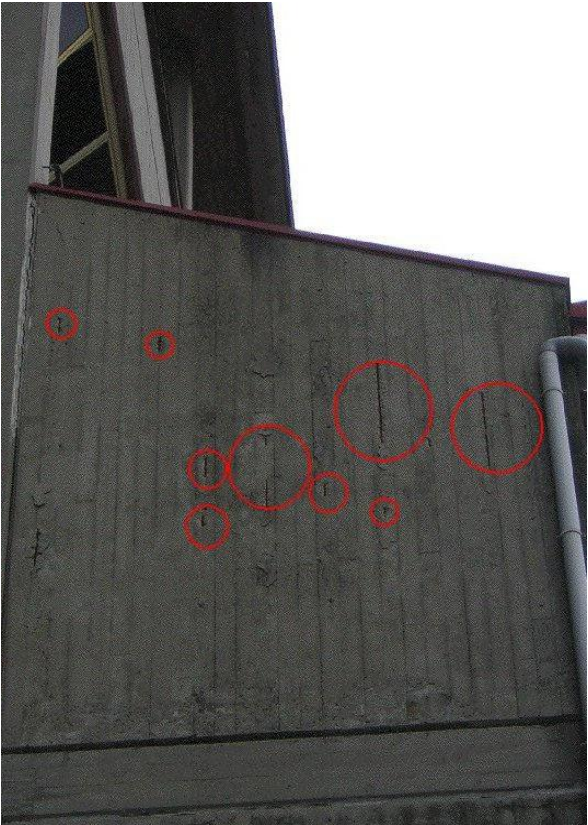
| <b>DAÑO:</b> Corrosión de las armaduras y caída de los recubrimientos | | |
| <b>FOTOGRAFIA:</b><br> | | <b>PREDIAGNOSTICO DE LOS DAÑOS:</b> <ul style="list-style-type: none"> <li>Corrosión de las armaduras longitudinales con caída de los recubrimientos en la cara del muro.</li> <li>No se aprecia una pérdida excesiva de sección de las armaduras afectadas de corrosión.</li> <li>Manchas de oxido en las proximidades de las barras afectadas.</li> <li>Formación de vegetación en forma de musgos y similares en la parte inferior de este paramento.</li> </ul> |
| | | <b>POSIBLES CAUSAS:</b> <ul style="list-style-type: none"> <li>Deficiente ejecución de los recubrimientos por ausencia de separadores.</li> <li>La vegetación es consecuencia de la evacuación directa de las aguas pluviales sobre una especie de canal. Esta solución provoca que la parte inferior del muro tenga agua constante, facilitando así la formación de organismos vivos.</li> </ul> |

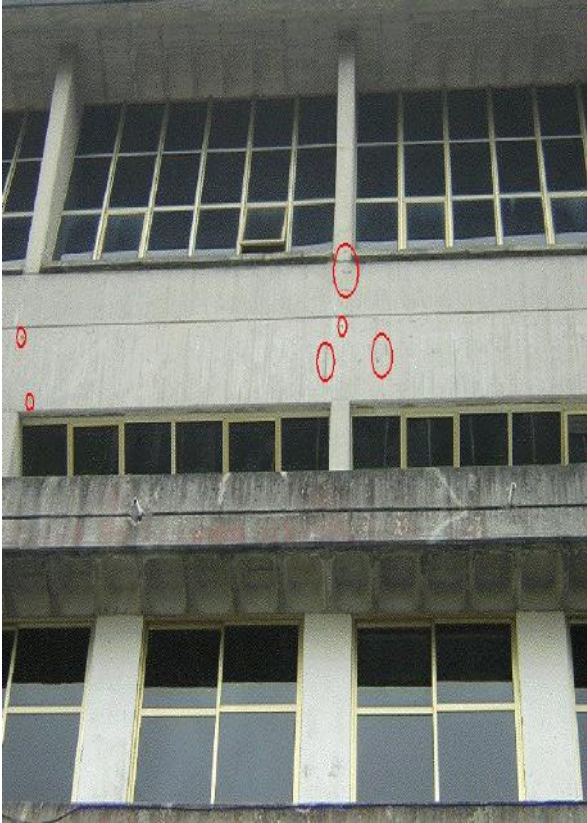
| <b>DAÑO:</b> Corrosión de las armaduras y caída de los recubrimientos | | |
| <b>FOTOGRAFIA:</b><br> | | <b>PREDIAGNOSTICO DE LOS DAÑOS:</b> <ul style="list-style-type: none"> <li>• Corrosión de las armaduras longitudinales con caída de los recubrimientos en la cara del muro.</li> <li>• No se aprecia una pérdida excesiva de sección de las armaduras afectadas de corrosión.</li> <li>• Manchas de oxido en las proximidades de las barras afectadas; y oxidación de los elementos metálicos procedentes del encofrado y posterior manchado de la superficie, así como del soporte de la farola.</li> <li>• Depósitos de suciedad en la parte superior de los antepechos de la cubierta.</li> </ul> |
| | | <b>POSIBLES CAUSAS:</b> <ul style="list-style-type: none"> <li>• Deficiente ejecución de los recubrimientos por ausencia de separadores.</li> <li>• No eliminar los elementos metálicos de los encofrados del muro.</li> <li>• Incorrecta elección de los soportes de las farolas.</li> </ul> |

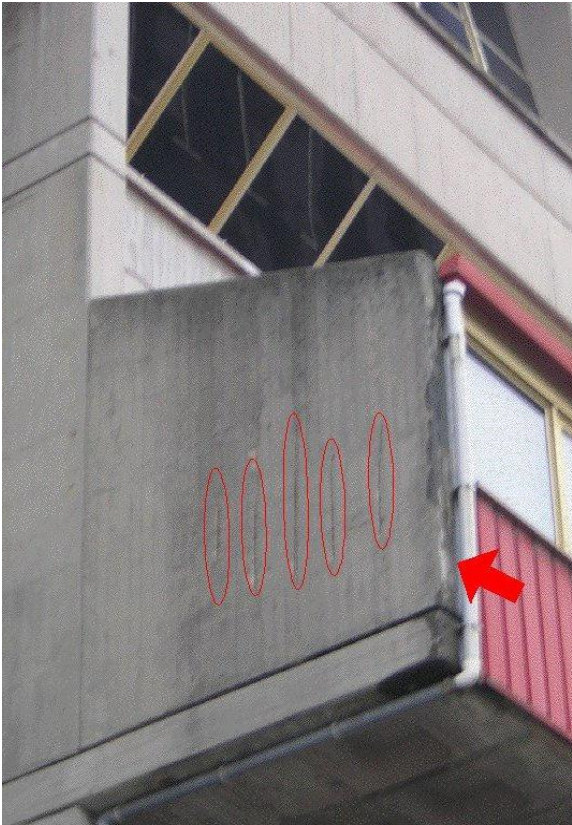
| <b>DAÑO:</b> Corrosión de las armaduras y caída de los recubrimientos | | |
| <b>FOTOGRAFIA:</b><br> | | <b>PREDIAGNOSTICO DE LOS DAÑOS:</b> <ul style="list-style-type: none"> <li>Corrosión de las armaduras longitudinales con caída de los recubrimientos en la cara del muro.</li> <li>No se aprecia una pérdida excesiva de sección de las armaduras afectadas de corrosión.</li> <li>Manchas de óxido en las proximidades de las barras afectadas.</li> <li>Formación de eflorescencias y depósitos de sales en el lateral del muro.</li> </ul> |
| | | <b>POSIBLES CAUSAS:</b> <ul style="list-style-type: none"> <li>Deficiente ejecución de los recubrimientos por ausencia de separadores.</li> <li>El conducto de evacuación de las aguas pluviales, que va fijado al lateral del muro, presenta fisuras que permiten la presencia constante de humedad, facilitando la aparición de eflorescencias.</li> </ul> |

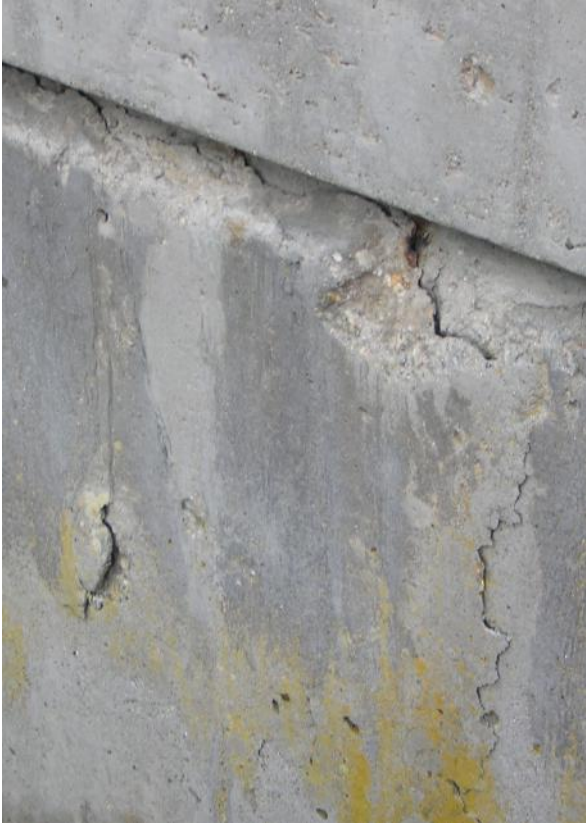
| <b>DAÑO:</b> Caída de los recubrimientos | | |
| <b>FOTOGRAFIA:</b><br> | | <b>PREDIAGNOSTICO DE LOS DAÑOS:</b> <ul style="list-style-type: none"> <li>• Caída de los recubrimientos en la cara del muro.</li> <li>• No se aprecia a simple vista que las armaduras estén afectadas de corrosión, pero lo más normal es que lo estén bajo los recubrimientos.</li> </ul><br><b>POSIBLES CAUSAS:</b> <ul style="list-style-type: none"> <li>• Deficiente ejecución de los recubrimientos por ausencia de separadores.</li> <li>• Corrosión de las armaduras bajo los recubrimientos que provoquen un exceso de tensión que los haga saltar.</li> </ul> |

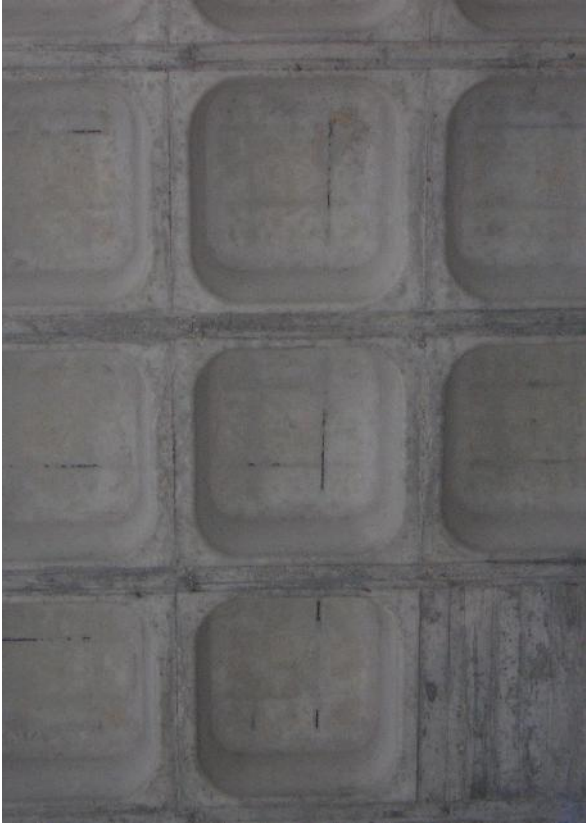
| <b>DAÑO:</b> Corrosión de las armaduras | | |
| <b>FOTOGRAFIA:</b><br> | | <b>PREDIAGNOSTICO DE LOS DAÑOS:</b> <ul style="list-style-type: none"> <li>• Corrosión de las armaduras que quedan vistas bajo los casetones.</li> <li>• No se aprecia una pérdida excesiva de sección de las armaduras afectadas de corrosión.</li> </ul> |
| | | <b>POSIBLES CAUSAS:</b> <ul style="list-style-type: none"> <li>• Deficiente ejecución de los recubrimientos por ausencia de separadores.</li> </ul> |

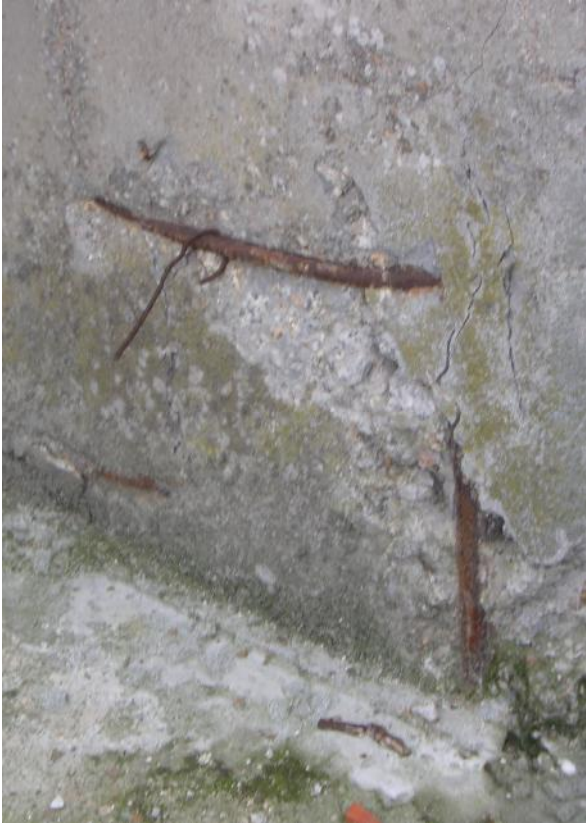
| <b>DAÑO:</b> Corrosión de las armaduras y caída de recubrimientos | | |
| <b>FOTOGRAFIA:</b><br> | | <b>PREDIAGNOSTICO DE LOS DAÑOS:</b> <ul style="list-style-type: none"> <li>Corrosión de las armaduras transversales y longitudinales con caída de los recubrimientos, principalmente en la cara más al norte del pilar por estar siempre a la sombra.</li> <li>Se aprecia una pérdida de sección de las armaduras afectadas de corrosión.</li> <li>Roturas y desconchados en la zona de los recubrimientos de los cercos en casi toda la longitud del pilar.</li> </ul> |
| | | <b>POSIBLES CAUSAS:</b> <ul style="list-style-type: none"> <li>Deficiente ejecución de los recubrimientos por ausencia de separadores.</li> <li>Deficiente compactación que ha provocado un hormigón poroso y poco resistente, incapaz de soportar el aumento de tensiones que provoca la corrosión de las armaduras.</li> </ul> |

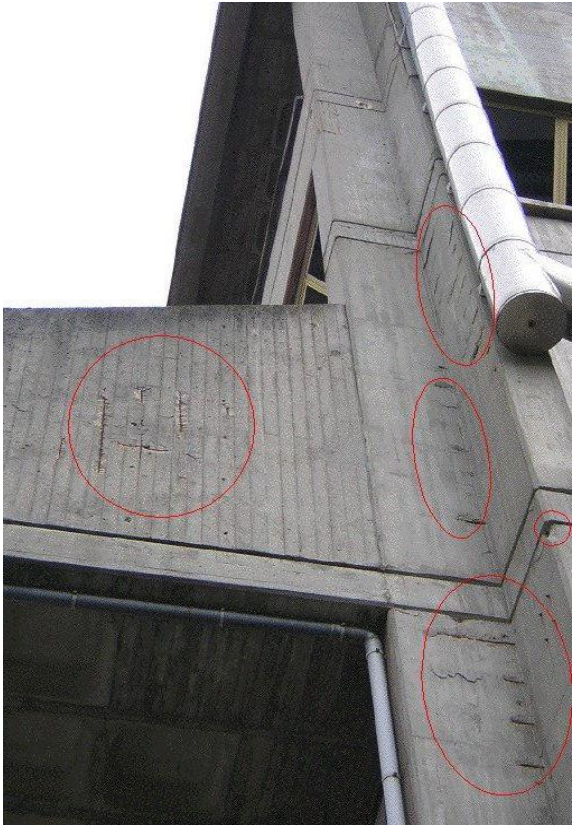
| <b>DAÑO:</b> Corrosión de las armaduras y caída de recubrimientos | | |
| <b>FOTOGRAFIA:</b><br> | | <b>PREDIAGNOSTICO DE LOS DAÑOS:</b> <ul style="list-style-type: none"> <li>Corrosión de las armaduras transversales de los pilares de la fachada y de las longitudinales del muro, con caída de los recubrimientos.</li> <li>Se aprecia una pérdida evidente de sección de las armaduras afectadas de corrosión.</li> <li>Roturas y desconchados en la zona de los recubrimientos de los cercos en casi toda la longitud del pilar.</li> <li>Manchas de oxido en las proximidades de las barras afectadas.</li> </ul> |
| | | <b>POSIBLES CAUSAS:</b> <ul style="list-style-type: none"> <li>Deficiente ejecución de los recubrimientos por ausencia de separadores.</li> <li>Deficiente compactación que ha provocado un hormigón poroso y poco resistente, incapaz de soportar el aumento de tensiones que provoca la corrosión de las armaduras.</li> </ul> |

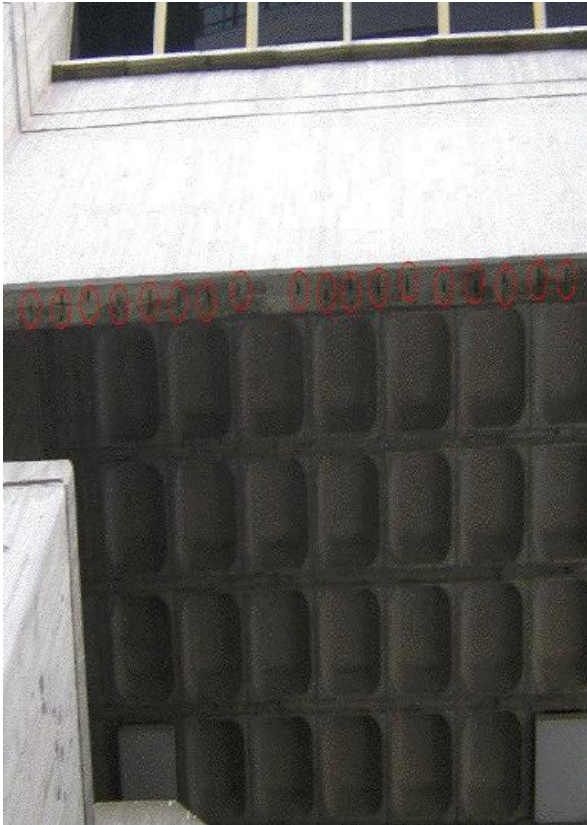
| <b>DAÑO:</b> Corrosión de las armaduras y caída de recubrimientos | | |
| <b>FOTOGRAFIA:</b><br> | | <b>PREDIAGNOSTICO DE LOS DAÑOS:</b> <ul style="list-style-type: none"> <li>Corrosión de la mayor parte de los cercos de la viga, con caída de los recubrimientos.</li> <li>Manchas de oxido en las proximidades de las barras afectadas.</li> </ul> |
| | | <b>POSIBLES CAUSAS:</b> <ul style="list-style-type: none"> <li>Deficiente ejecución de los recubrimientos por ausencia de separadores.</li> </ul> |

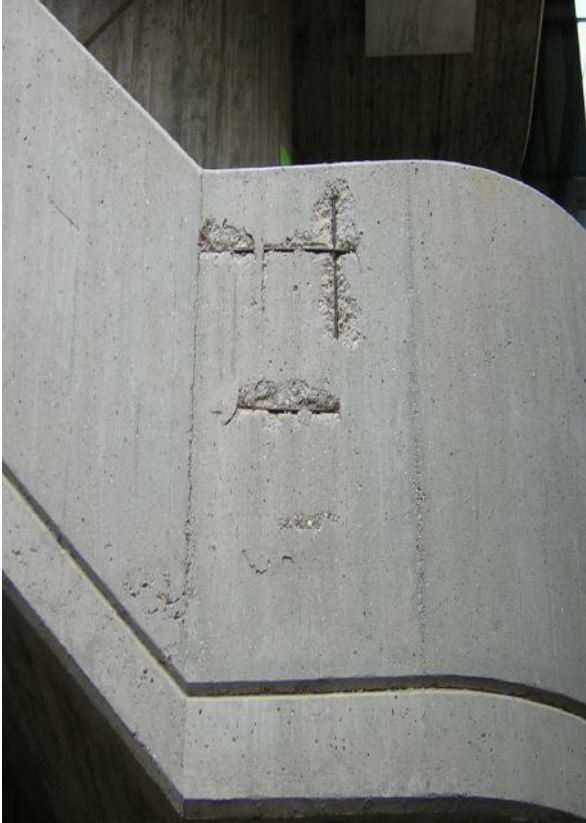
| <b>DAÑO:</b> Corrosión de las armaduras y caída de recubrimientos | | |
| <b>FOTOGRAFIA:</b><br> | | <b>PREDIAGNOSTICO DE LOS DAÑOS:</b> <ul style="list-style-type: none"> <li>Corrosión de las armaduras longitudinales y transversales del muro, con caída de los recubrimientos.</li> <li>Se aprecia una pequeña pérdida de sección de las armaduras afectadas de corrosión.</li> </ul> |
| | | <b>POSIBLES CAUSAS:</b> <ul style="list-style-type: none"> <li>Deficiente ejecución de los recubrimientos por ausencia de separadores.</li> </ul> |

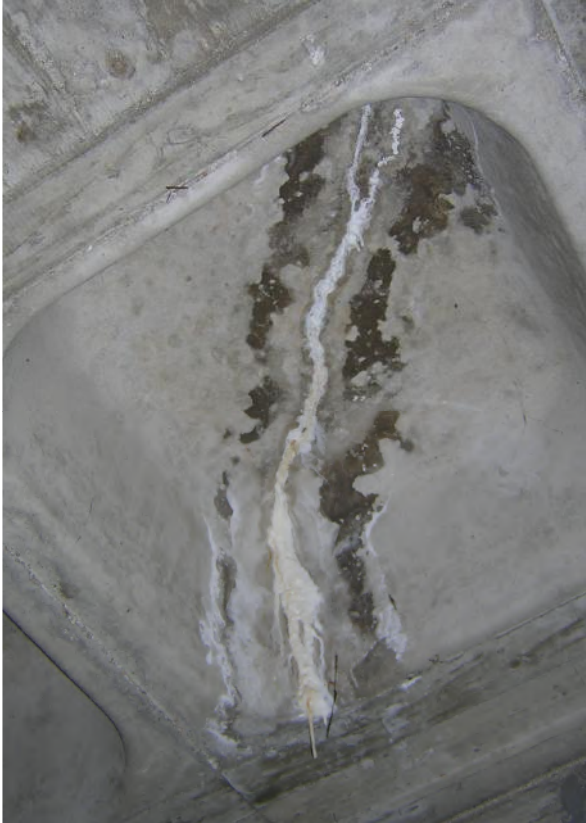
| <b>DAÑO:</b> Humedades y carbonatación del hormigón | | |
| <b>FOTOGRAFIA:</b><br> | | <b>PREDIAGNOSTICO DE LOS DAÑOS:</b> <ul style="list-style-type: none"> <li>Filtración de agua a través de la masa de material o de sus juntas.</li> <li>Formación de eflorescencias en algunos casetones y en zonas macizas del forjado.</li> <li>Carbonatación del hormigón en algunos casetones. La formación de sales carbonatadas ha fisurado el hormigón disminuyendo la protección de las armaduras frente a la corrosión.</li> <li>No se aprecia a simple vista que las armaduras se hayan visto afectadas en gran medida.</li> </ul> |
| | | <b>POSIBLES CAUSAS:</b> <ul style="list-style-type: none"> <li>Incorrecta impermeabilización de la cubierta transitable que soportan.</li> <li>Grietas o fisuras en el material.</li> <li>Mal vibrado que ha provocado un hormigón poroso susceptible de ataque.</li> </ul> |

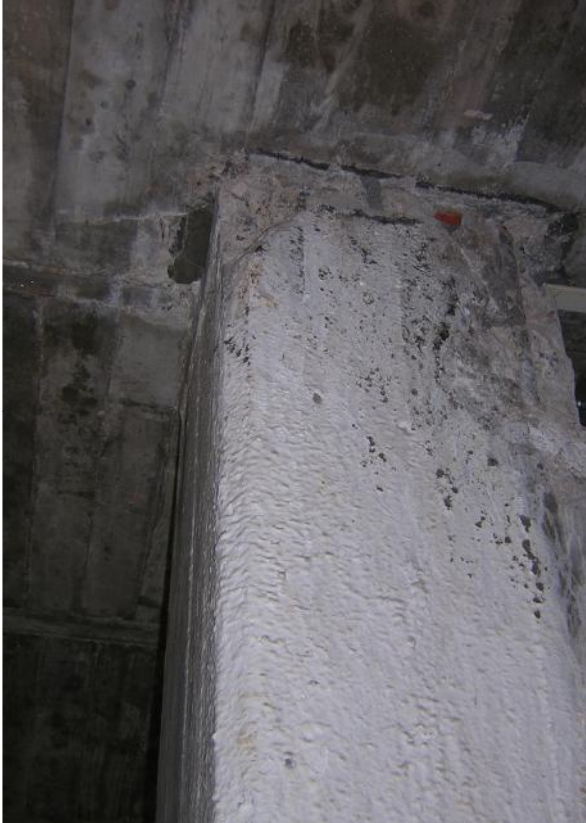
| <b>DAÑO:</b> Carbonatación del hormigón | | |
| <b>FOTOGRAFIA:</b><br> | | <b>PREDIAGNOSTICO DE LOS DAÑOS:</b> <ul style="list-style-type: none"> <li>Carbonatación del hormigón en el ábaco. La formación de sales carbonatadas ha fisurado el hormigón, y posiblemente haya reducido la protección de las armaduras frente a la corrosión.</li> <li>No se aprecia a simple vista que las armaduras se hayan visto afectadas en gran medida.</li> </ul> |
| | | <b>POSIBLES CAUSAS:</b> <ul style="list-style-type: none"> <li>Incorrecta impermeabilización de la cubierta transitable que soportan.</li> <li>Mal vibrado que ha provocado un hormigón poroso susceptible de ataque.</li> <li>Grietas o fisuras en el material.</li> </ul> |
