Capítulo III. Catálogo de patologías de las estructuras de hormigón armado

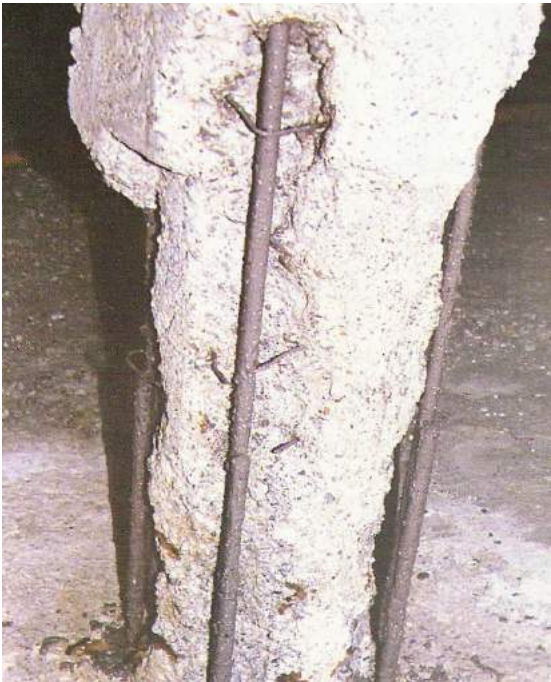
| <p><b>DESCRIPCION:</b></p> <p>Consiste en el desmoronamiento del hormigón debido al ataque químico que sufre de forma lenta y progresiva que acaba deshaciéndolo, además de provocar la corrosión de las armaduras. Inicialmente suele presentar un aspecto poroso, con eflorescencias y cambio de color, que es significativo de que se esta produciendo una pérdida de resistencia pudiendo llegar al colapso.</p> | |

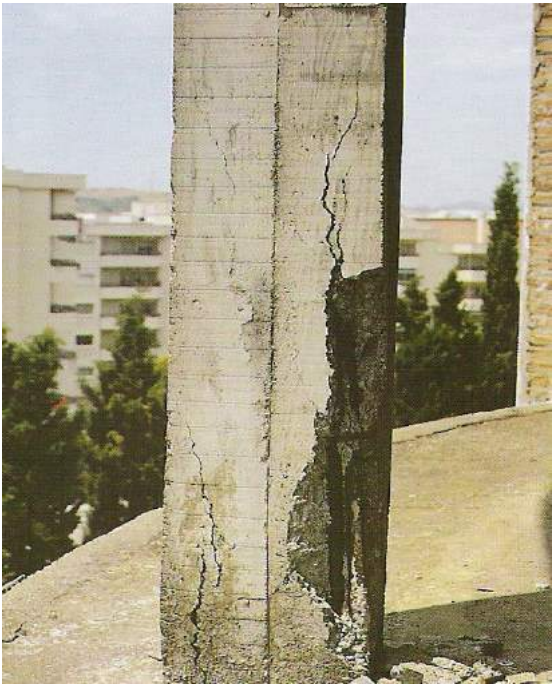
| <p><b>DESCRIPCION:</b></p> <p>Consiste en la oxidación de las armaduras gracias al oxígeno que penetra del exterior y a la existencia de agua en el interior del hormigón. Al corroerse la armadura aumenta de volumen, ejerciendo una presión en el hormigón que puede provocar la caída de los recubrimientos. El fallo por corrosión se produce bien por la pérdida de sección de las barras o por el pandeo de estas, cuando los cercos se corroen y no la atan.</p> | |
| <p><b>CAUSAS:</b></p> <ul style="list-style-type: none"> <li>• Empleo de agua o áridos inadecuados.</li> <li>• Armadura con escaso recubrimiento.</li> <li>• Hormigón poco compacto con exceso de agua.</li> <li>• Hormigón muy poroso por un mal vibrado.</li> <li>• Ausencia de protección superficial anti corrosión en ambientes muy agresivos con alto contenido de cloruros (zonas marinas, industrias, etc.).</li> </ul> | <p><b>MEDIDAS:</b></p> <ul style="list-style-type: none"> <li>• Apuntalar si la corrosión está muy avanzada.</li> <li>• Protección de la armadura y reparación del hormigón circundante.</li> <li>• Sustitución de la armadura si está muy dañada.</li> </ul> |

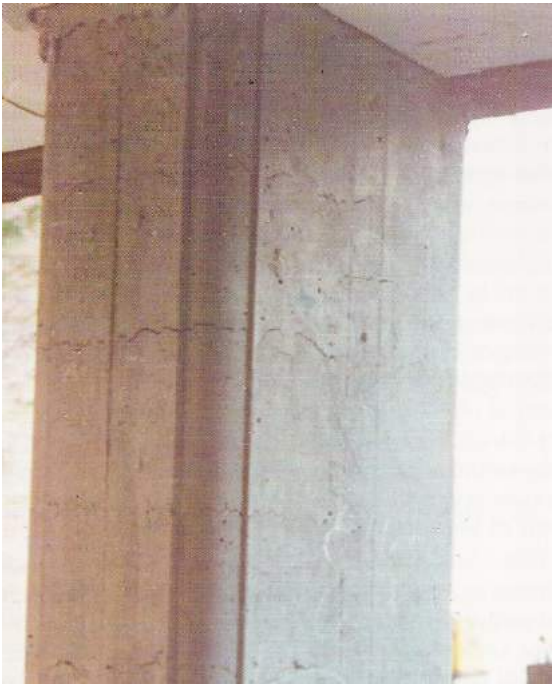
| <p><b>DESCRIPCION:</b></p> <p>Consiste en la fisuración que aparece en las primeras horas de fraguado debido a las retracciones que sufre al estar expuesto al soleamiento, y sino se realiza un correcto curado. No es común en pilares, pero cuando aparecen lo hacen mediante fisuras abiertas y horizontales en toda la altura del pilar siendo más pronunciadas en las caras mas expuestas al sol.</p> | |
| <p><b>CAUSAS:</b></p> <ul style="list-style-type: none"> <li>• Exceso de agua de amasado y curado deficiente, con fuerte soleamiento.</li> <li>• Hormigón con exceso de cemento y áridos inadecuados que producen retracciones.</li> <li>• Cemento de fuerte retracción.</li> <li>• Armadura con escaso recubrimiento.</li> <li>• Cuantía geométrica de la armadura pequeña.</li> </ul> | <p><b>MEDIDAS:</b></p> <ul style="list-style-type: none"> <li>• Si las resistencias del hormigón son correctas: Sellar las fisuras y aplicar algún protector superficial para evitar la corrosión de la armadura.</li> </ul> |

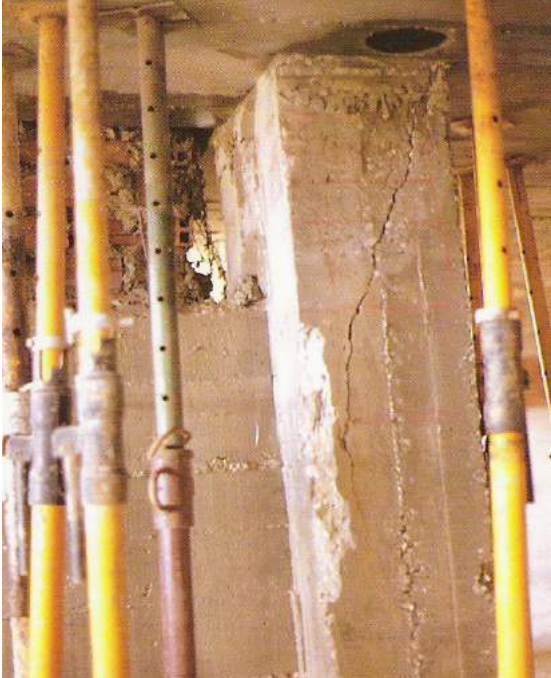
| <p><b>DESCRIPCION:</b></p> <p>Consiste en la fisuración fina, vertical (en ocasiones se manifiestan a 60°, como la imagen), de carácter rápido y muy grave que divide en dos al pilar al no poder soportar la carga a que está sometido. Además puede provocar que las barras intenten pandear desprendiendo los recubrimientos y fisurando las esquinas. Para evitar esta patología resulta fundamental el correcto funcionamiento de los cercos.</p> | |
| <p><b>CAUSAS:</b></p> <ul style="list-style-type: none"> <li>• Ausencia de estribos en el pilar.</li> <li>• Deslizamiento de los cercos, que se encuentran juntos en la zona inferior a las fisuras durante el vertido del hormigón en el pilar.</li> <li>• Incorrecto diseño: <ul style="list-style-type: none"> <li>➢ Sección insuficiente.</li> <li>➢ Armadura insuficiente.</li> <li>➢ Hormigón deficiente.</li> <li>➢ Exceso de carga.</li> </ul> </li> <li>• Asiento de una parte de la edificación.</li> <li>• Sismo.</li> </ul> | <p><b>MEDIDAS:</b></p> <ul style="list-style-type: none"> <li>• Apuntalar con urgencia y reforzar el pilar por medio de un recredado de hormigón o mediante el empleo de perfiles de acero. Si se recurre al refuerzo con perfiles metálicos se deben reforzar las plantas superiores e inferiores para evitar un posible punzonamiento en el forjado superior e inferior, al no tener resistencia suficiente al cortante que se le somete.</li> </ul> |

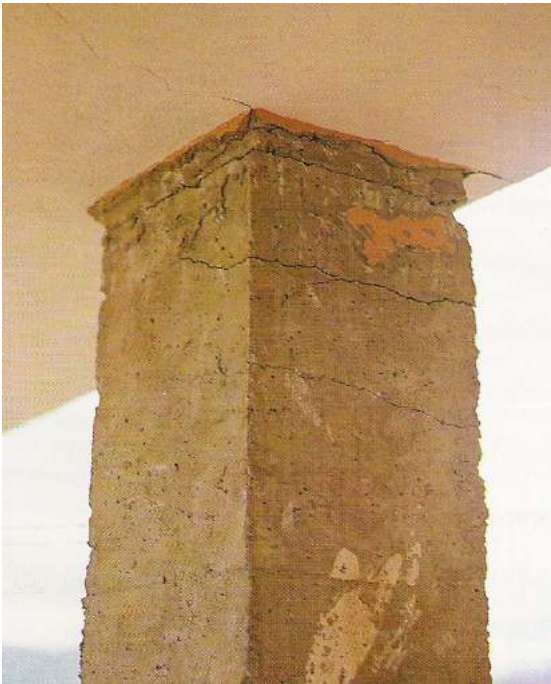
| <p><b>DESCRIPCION:</b></p> <p>Fisura horizontal que aparece en la cabeza o pie de los pilares cuando se produce un momento flector superior al previsto, modificando los diagramas de esfuerzos. Se trata de una fisura abierta por una cara que se va cerrando según se aleja de la zona traccionada.</p> | |
| <p><b>CAUSAS:</b></p> <ul style="list-style-type: none"> <li>• Aumento del esfuerzo flector por un asiento.</li> <li>• Empuje horizontal no previsto.</li> <li>• Diseño inadecuado: <ul style="list-style-type: none"> <li>➤ Armadura insuficiente.</li> <li>➤ Hormigón deficiente.</li> <li>➤ Solicitaciones mayores a las previstas.</li> </ul> </li> <li>• Falta de anclaje por omisión de patillas en pilar extremo de la última planta.</li> </ul> | <p><b>MEDIDAS:</b></p> <ul style="list-style-type: none"> <li>• Apuntalar y estudiar la causa exacta.</li> <li>• Reforzar el pilar por medio un recrecido o perfiles de acero.</li> </ul> |

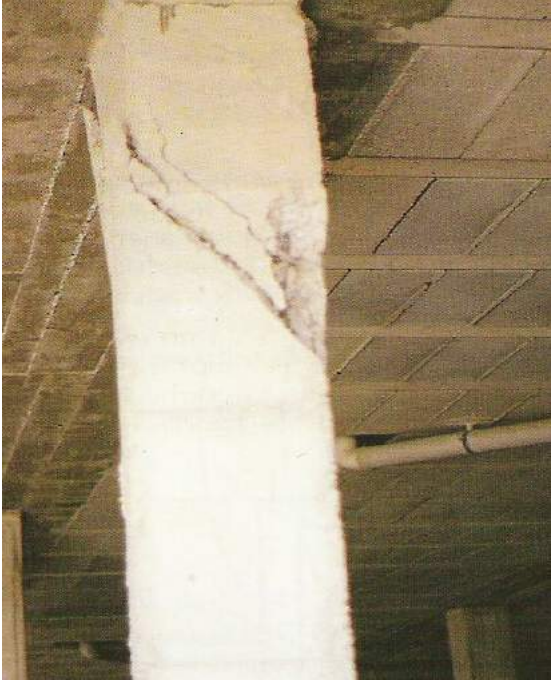
| <p><b>DESCRIPCION:</b></p> <p>Consiste en una rotura rápida y muy grave que fisura dos caras en horizontal y en las otras dos a 60°. Es una rotura poco frecuente, pero cuando aparece lo hace de forma muy rápida siendo menor la capacidad de aviso cuanto menor sea la armadura transversal.</p> | |
| <p><b>CAUSAS:</b></p> <ul style="list-style-type: none"> <li>• Diseño inadecuado: <ul style="list-style-type: none"> <li>➢ Armadura transversal insuficiente.</li> <li>➢ Hormigón deficiente.</li> <li>➢ Sección insuficiente.</li> </ul> </li> <li>• Empuje horizontal superior al previsto.</li> <li>• Deslizamiento de la cimentación.</li> </ul> | <p><b>MEDIDAS:</b></p> <ul style="list-style-type: none"> <li>• Apuntalar con urgencia.</li> <li>• Reforzar el pilar por medio un recrecido añadiendo mayor número de cercos; o reforzar con perfiles de acero.</li> </ul> |

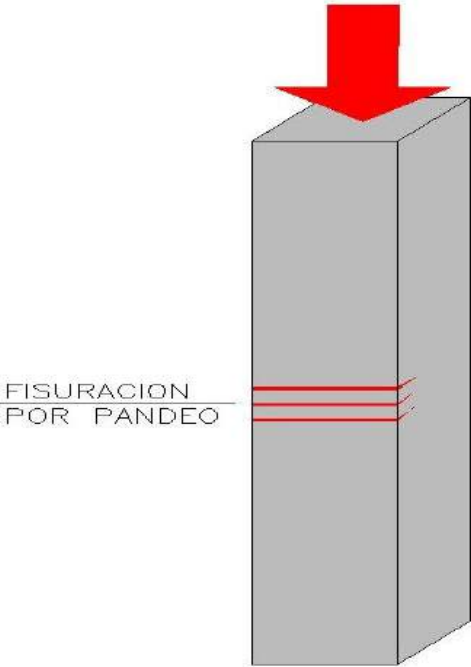
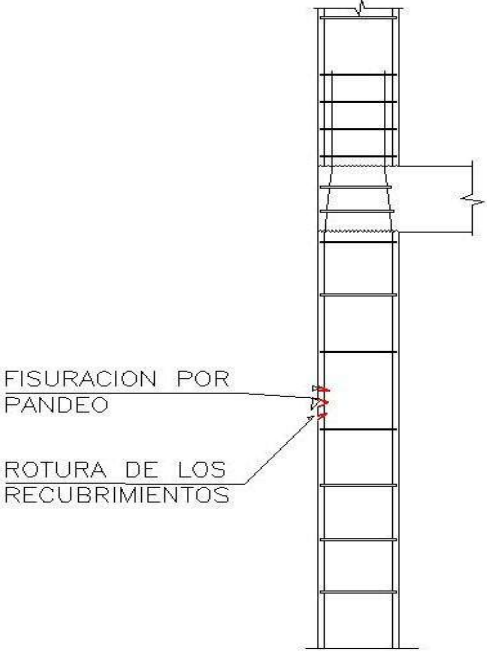
| <b>PATOLOGIA:</b> Fisuración por pandeo del pilar | |
| <p><b>DESCRIPCION:</b></p> <p>Rotura rápida y muy grave, que se produce en horizontal en la cara de un pilar, a veces acompañada del desprendimiento de los recubrimientos. Aparece en pilares muy esbeltos que soportan cargas excesivas para la sección y el armado del que disponen.</p> | |
| <p><b>CAUSAS:</b></p> <ul style="list-style-type: none"> <li>• Sección insuficiente.</li> <li>• Armadura insuficiente.</li> <li>• Esbeltez no prevista en los cálculos.</li> <li>• Mayor altura de la considerada en los cálculos.</li> <li>• Exceso de carga en pilares esbeltos.</li> </ul> | <p><b>MEDIDAS:</b></p> <ul style="list-style-type: none"> <li>• Apuntalar con urgencia.</li> <li>• Aumentar la sección mediante el recrecido del pilar o mediante el refuerzo con perfiles metálicos.</li> </ul> |

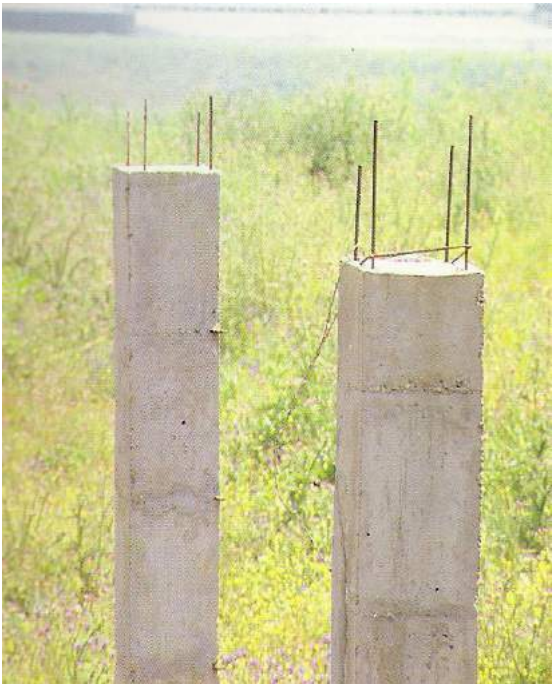
| <b>DESCRIPCION:</b><br><p>Cuando la longitud de anclaje entre las armaduras de dos pilares o entre un pilar y un forjado es escasa, la unión entre los dos elementos no tiene la continuidad y la adherencia requerida. En el caso de unión viga-pilar puede provocar la fisuración al deslizar la armadura en el hormigón. Si la viga no es capaz de soportar la nueva distribución de esfuerzos puede llegar a la rotura seguida de nuevos daños.</p> | |

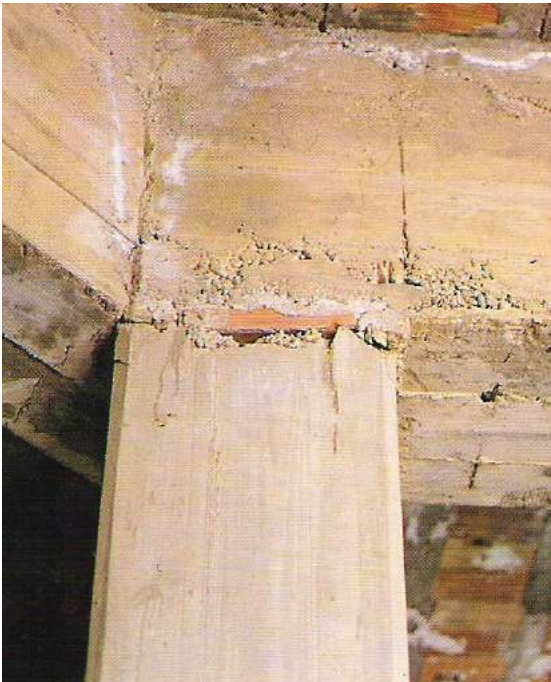
| <p><b>DESCRIPCION:</b></p> <p>La práctica habitual de recrecer la cabeza de un pilar cuando este no tiene la altura prevista por medio de ladrillos o morteros de mala calidad puede provocar la fisuración de los cerramientos de las plantas superiores. Esta fisuración es consecuencia del acortamiento de la cabeza del pilar por fluencia, debido a la carga permanente.</p> | |
| <p><b>CAUSAS:</b></p> <ul style="list-style-type: none"> <li>• Recrecido defectuosos en las cabezas de los pilares.</li> <li>• Hormigón más fluido y menos resistente en las cabezas de los pilares.</li> </ul> | <p><b>MEDIDAS:</b></p> <ul style="list-style-type: none"> <li>• Apuntalar si se estima que el error es grave.</li> <li>• Si las cabezas de los pilares no tienen resistencia suficiente reforzarlos con collarines.</li> </ul> |

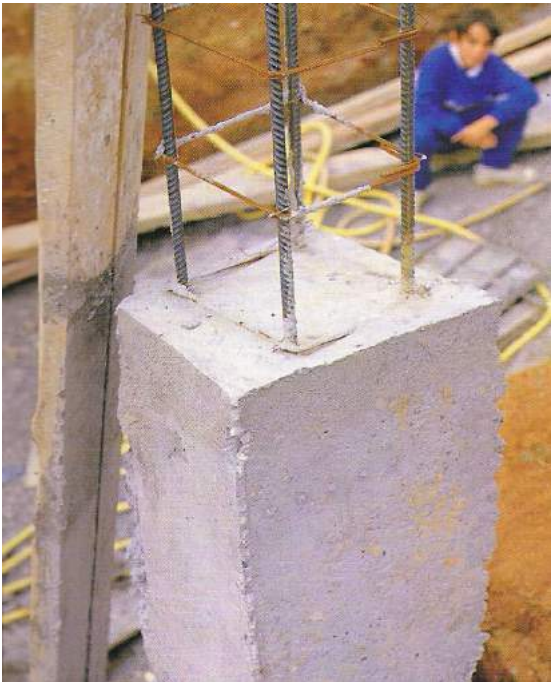
| <b>DESCRIPCION:</b><br><p>Un recubrimiento excesivo provoca la fisuración por retracción del hormigón, por otra parte el hormigón puede verse sometido a trabajar a tracción hasta que una vez que haya roto comience a colaborar la armadura. La rotura del hormigón supone una puerta abierta a la corrosión de las armaduras.</p> | |
| <b>CAUSAS:</b> <ul style="list-style-type: none"> <li>• Omisión de separadores o calzos.</li> <li>• Movimiento de la armadura en el interior del encofrado durante la ejecución del pilar.</li> </ul> | <b>MEDIDAS:</b> <ul style="list-style-type: none"> <li>• Apuntalar si se estima riesgo.</li> <li>• Reparar las fisuras y la posible corrosión de la armadura.</li> <li>• Reforzar el pilar.</li> </ul> |

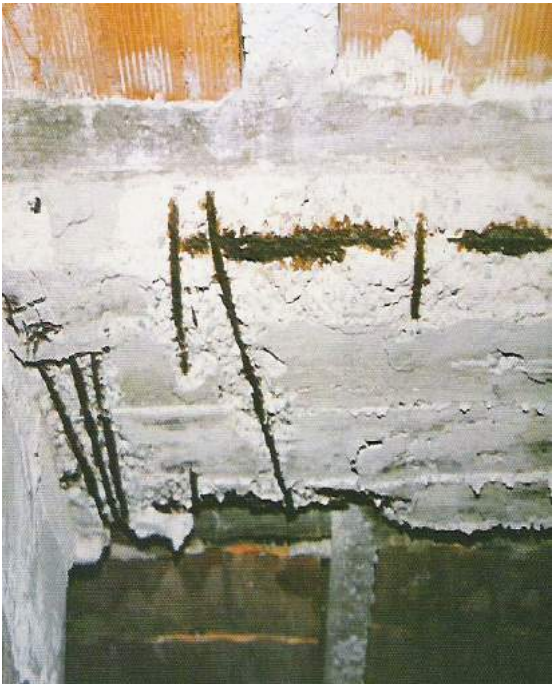
| <p><b>DESCRIPCION:</b></p> <p>Consiste en la oxidación de las armaduras gracias al oxígeno que penetra del exterior y a la existencia de agua en el interior del hormigón. Al corroerse la armadura aumenta de volumen, ejerciendo una presión en el hormigón que puede provocar fisuras abiertas en el sentido longitudinal de la armadura, para finalmente desprender el hormigón de los recubrimientos dejando la armadura al descubierto.</p> | |
| <p><b>CAUSAS:</b></p> <ul style="list-style-type: none"> <li>• Escaso recubrimiento por omisión de calzos o separadores.</li> <li>• Compactación y vibrado deficiente, creando hormigones muy porosos.</li> <li>• Agua o áridos inadecuados.</li> <li>• Ambiente muy agresivo no previsto en el diseño.</li> <li>• Forjados sanitarios con cámara sin ventilación.</li> </ul> | <p><b>MEDIDAS:</b></p> <ul style="list-style-type: none"> <li>• Proteger la armadura para que no continúe la corrosión y añadir nueva armadura en el caso de que la sección de acero este muy mermada.</li> <li>• Ventilar los forjados.</li> </ul> |

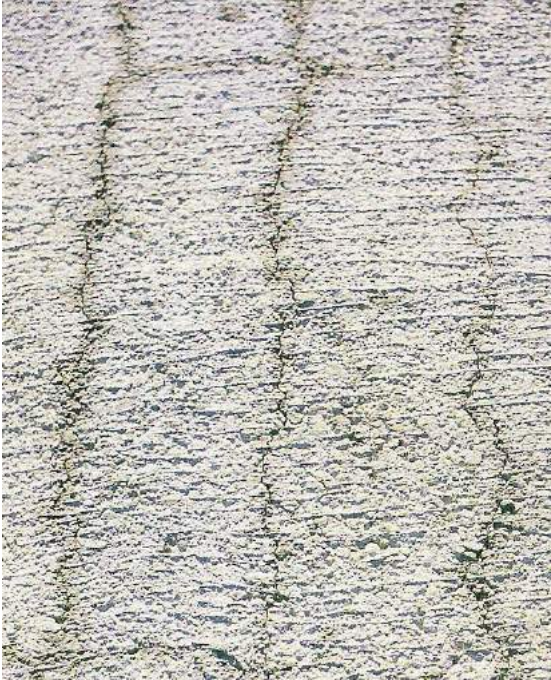
| <b>PATOLOGIA:</b> Asiento plástico de una viga | |
| <p><b>DESCRIPCION:</b></p> <p>Consiste en la disminución de volumen que se produce en el hormigón durante su fraguado y endurecimiento por la evaporación del agua que contiene. Esto provoca una fisuración debida a la coacción que la armadura ejerce sobre la retracción plástica del hormigón, partiéndolo al superar su resistencia a tracción. Esta patología suele aparece a partir de las tres primeras horas del vertido.</p> | |
| <p><b>CAUSAS:</b></p> <ul style="list-style-type: none"> <li>• Exceso de agua de amasado en el hormigón.</li> <li>• Exceso de finos y de cemento.</li> <li>• Cuantías de acero demasiado pequeñas.</li> <li>• Hormigonar en época calurosa con encofrado, armadura y viguetas muy calientes por la acción solar.</li> <li>• Exceso de vibrado.</li> <li>• Curado inadecuado en climas calurosos o con viento.</li> </ul> | <p><b>MEDIDAS:</b></p> <ul style="list-style-type: none"> <li>• Comprobar si el hormigón tiene su resistencia.</li> <li>• Proteger las armaduras y sellar el hormigón con algún mortero epoxi.</li> <li>• Reforzar el elemento sino tiene suficiente resistencia.</li> </ul> |

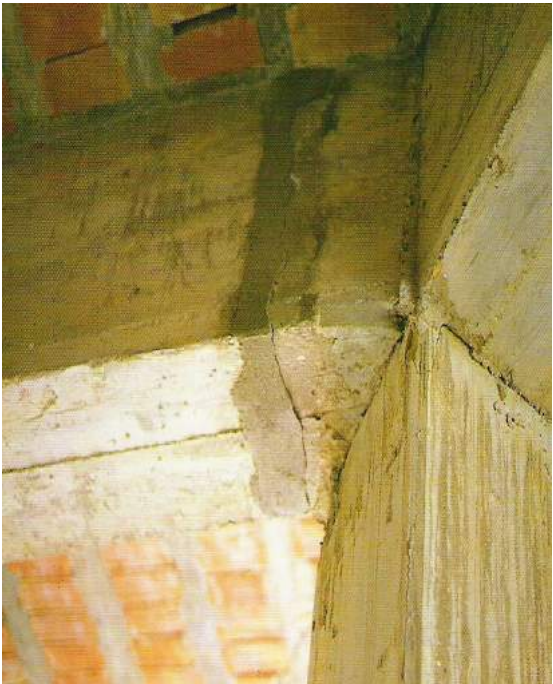
| <p><b>DESCRIPCION:</b></p> <p>Consisten en los movimientos que experimenta el hormigón, durante el proceso de fraguado y endurecimiento, debido a la diferencia de temperatura que existe dentro de ella. Si estos movimientos se encuentran coartados y las tensiones superan la capacidad resistente, aparecen fisuras transversales al esfuerzo, que lo cortan. Es común en los cambios bruscos de armado y zonas menos armadas.</p> | |
| <p><b>CAUSAS:</b></p> <ul style="list-style-type: none"> <li>• Escasa cuantía de hormigón.</li> <li>• Omisión de juntas de dilatación.</li> <li>• Elementos muy coartados.</li> </ul> | <p><b>MEDIDAS:</b></p> <ul style="list-style-type: none"> <li>• Eliminar la causa que produce la fisura.</li> <li>• Sellar la fisura para evitar la posible corrosión de las armaduras.</li> </ul> |

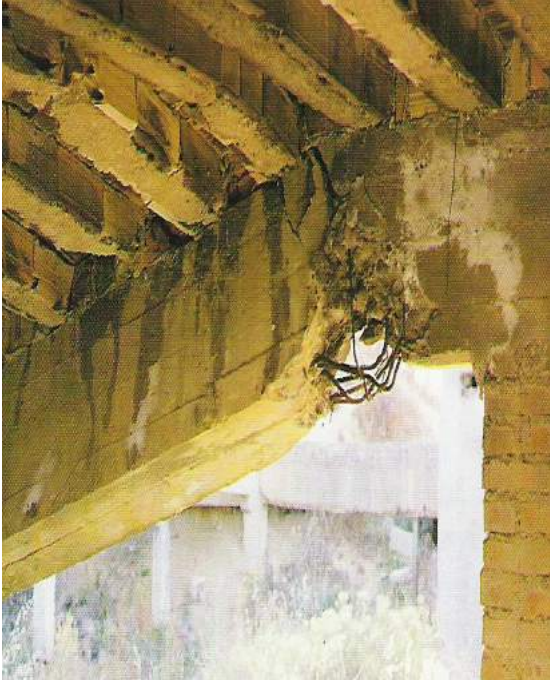
| <p><b>DESCRIPCION:</b></p> <p>Rotura de carácter muy grave que se produce en la zona de compresión del hormigón por su aplastamiento. Son roturas de carácter muy peligroso que comienzan con unas fisuras grandes y pueden llegar al agotamiento de la viga, dependiendo de la cuantía de acero. Se producen en la cara superior del centro de la viga, y en las caras inferiores en las zonas extremas de la viga en la unión con el pilar.</p> | |
| <p><b>CAUSAS:</b></p> <ul style="list-style-type: none"> <li>• Sección pequeña con mucha armadura de tracción.</li> <li>• Hormigón deficiente.</li> <li>• Exceso de carga.</li> <li>• Cálculo deficiente.</li> </ul> | <p><b>MEDIDAS:</b></p> <ul style="list-style-type: none"> <li>• Apuntalar con urgencia.</li> <li>• Aumentar la sección de la viga reforzándola por medio de recrecidos, refuerzos con perfilería metálica, etc.</li> <li>• Reducir las cargas.</li> </ul> |

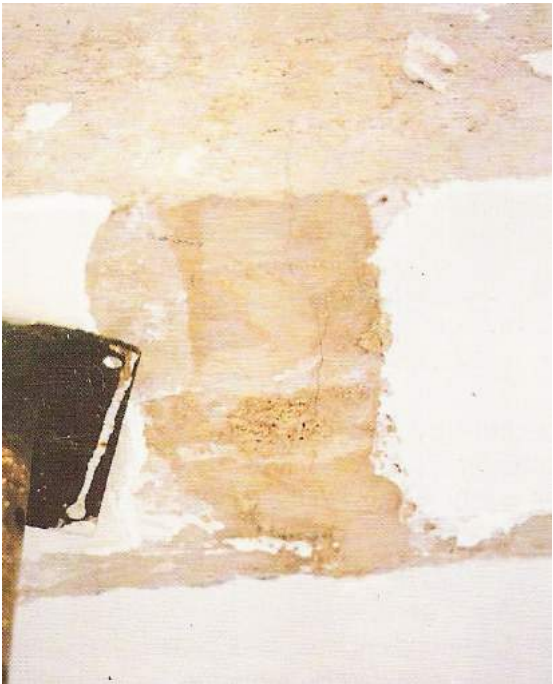
| <p><b>DESCRIPCION:</b></p> <p>Consiste en la rotura de la viga en su cara inferior en el centro de su luz, iniciándose en la zona de tracción y progresando en vertical hacia la zona comprimida; y en los extremos de la viga, siendo más peligrosa porque la sección queda reducida y con menor resistencia a cortante. La flexión también puede ser lateral, muy común en vigas de cuelgue, motivada por un empuje que ocasiona un sismo.</p> | |

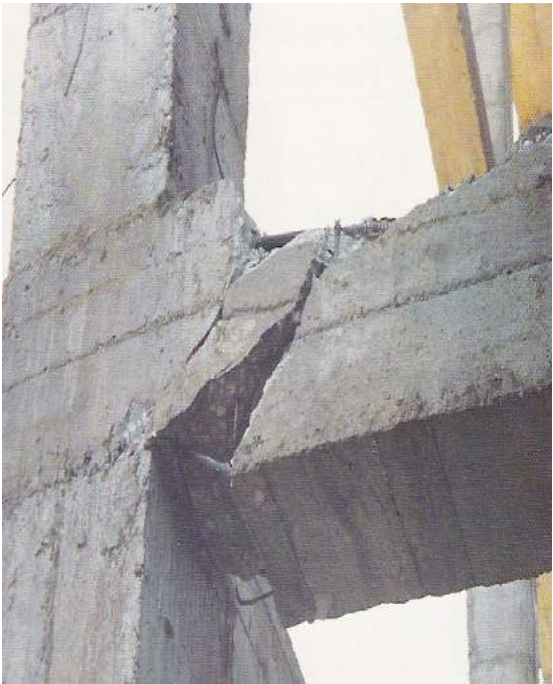
| <p><b>DESCRIPCION:</b></p> <p>Son fisuras muy peligrosas, que dependen básicamente de la cuantía de los cercos; a mayor cuantía mayor tiempo de aviso, mientras que en ausencia de cercos la rotura es instantánea. Consiste en una fisuración a 45° dirigiéndose hacia el apoyo y seccionando la viga. Este tipo de rotura se ve incrementada cuando los cercos no tienen la suficiente longitud de anclaje o todos los estribos están anclados en la misma barra.</p> | |

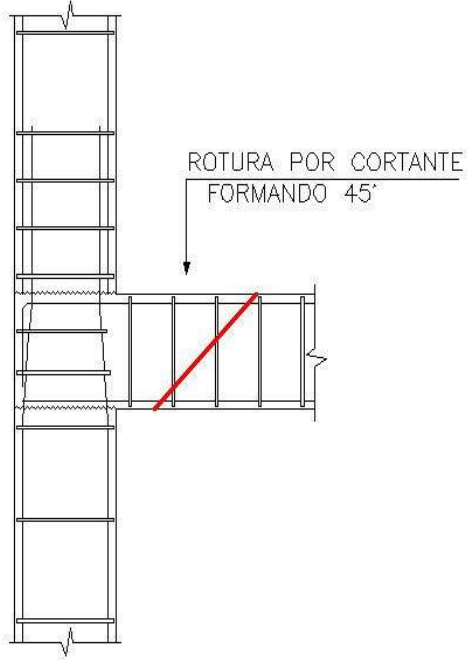
| <b>PATOLOGIA:</b> Rotura por cortante de una viga | |
| <p><b>CAUSAS:</b></p> <ul style="list-style-type: none"> <li>• Cargas superiores a las previstas.</li> <li>• Menor resistencia del hormigón.</li> <li>• Sección insuficiente de la viga.</li> <li>• Armadura transversal insuficiente.</li> <li>• Colocación inadecuada de cercos: <ul style="list-style-type: none"> <li>➤ Menor diámetro.</li> <li>➤ Muy separados.</li> <li>➤ Escasa longitud de anclaje.</li> <li>➤ Mal cerrado.</li> </ul> </li> <li>• Cálculo erróneo.</li> </ul> | <p><b>MEDIDAS:</b></p> <ul style="list-style-type: none"> <li>• Apuntalar con urgencia.</li> <li>• Reforzar la viga por medio de recrecidos de hormigón, colocando nueva armadura transversal formado horquillas sujetas con resinas epoxi.</li> <li>• Reducir las cargas y sellar las fisuras.</li> </ul> |

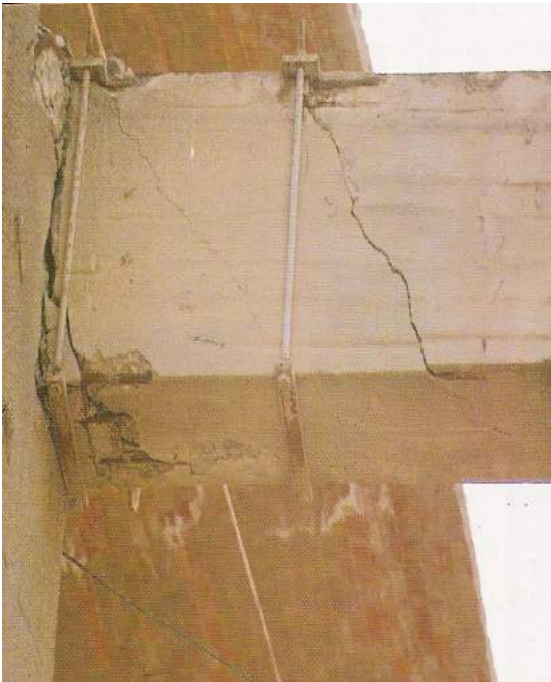
| <b>DESCRIPCION:</b><br><p>La torsión provoca fisuras a 45° que buzan en dirección opuesta en las diferentes caras de la viga, al contrario que el cortante; y su rapidez de aparición es mayor cuanto menor sea la armadura transversal. En general las piezas que tienen riesgo de rotura por torsor son las vigas de borde a las que acometen forjados de grandes luces, vigas que reciben brochales, y vigas de extremos de voladizos.</p> | |

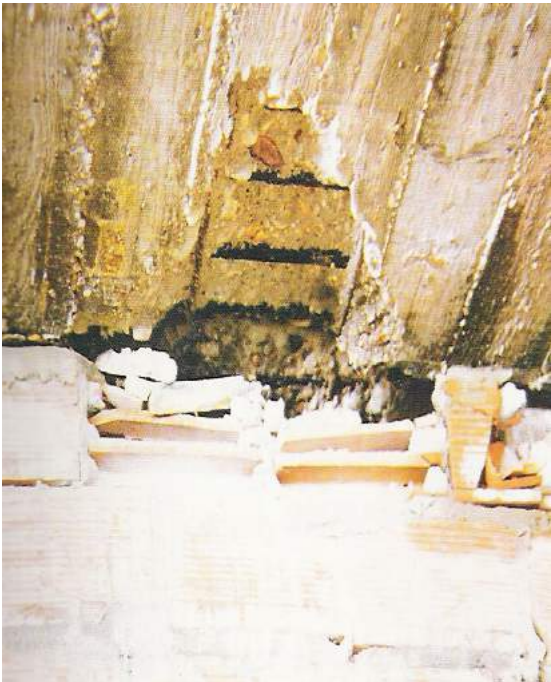
| PATOLOGIA: Deformación excesiva o flecha de una viga | |
| <p><b>DESCRIPCION:</b></p> <p>La deformación o flecha que sufre una viga puede provocar la fisuración en tabiques de planta baja. Es recomendable limitar la flecha del forjado para evitar este tipo de fisuración, que generalmente no tiene ninguna gravedad estructural pero si presenta problemas estéticos. Las fisuras son finas y verticales si el tabique que no tiene mucha altura, mientras si es alto son fisuras horizontales.</p> | |
| <p><b>CAUSAS:</b></p> <ul style="list-style-type: none"> <li>• No calcular las deformaciones.</li> <li>• Considerar la misma deformación relativa en vigas pequeñas que en las grandes.</li> <li>• No prever la transmisión de cargas a través de los cerramientos, en especial con grandes luces.</li> <li>• No haber capacitado al forjado primero para soportar mayor carga.</li> <li>• No igualar deformaciones en vigas que forman la junta de dilatación.</li> </ul> | <p><b>MEDIDAS:</b></p> <ul style="list-style-type: none"> <li>• Si la deformación es muy elevada, acompañada de otros problemas, se reforzará la viga dotándola de mayor rigidez.</li> <li>• Es recomendable dejar un espacio entre el tabique y el forjado para evitar la posible rotura al flectar la viga.</li> </ul> |

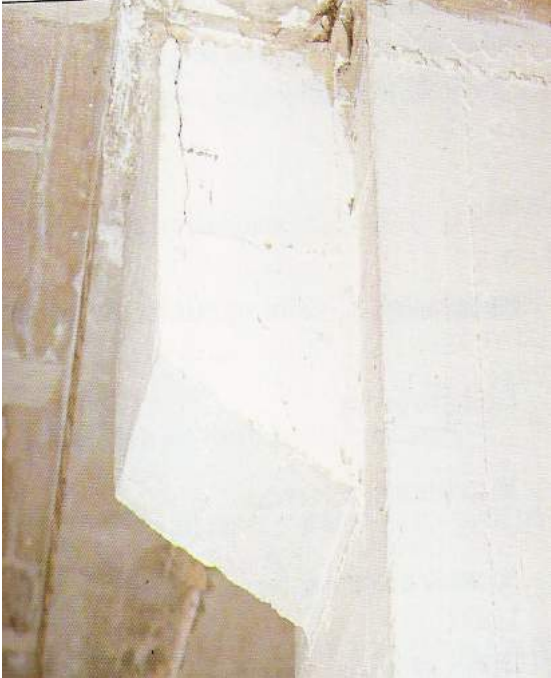
| <b>DESCRIPCION:</b><br><p>La rotura por tracción suele ocasionarla la retracción térmica cuando no funciona correctamente la junta de dilatación por quedar unida la viga o el forjado a la ménsula; colaborando tambien a esta rotura un deficiente anclaje. No suele tener gravedad pero debe repararse ya que puede facilitar la corrosión de la armadura.</p> | |
| <b>CAUSAS:</b> <ul style="list-style-type: none"> <li>• Deficiente anclaje de la armadura en el extremo.</li> <li>• Retracción de la viga que apoya en la ménsula y queda muy adherida a ella.</li> <li>• Apoyo incorrecto de la viga en la ménsula.</li> </ul> | <b>MEDIDAS:</b> <ul style="list-style-type: none"> <li>• Formar la junta para que la viga retraiga libremente y reparar con resina.</li> </ul> |

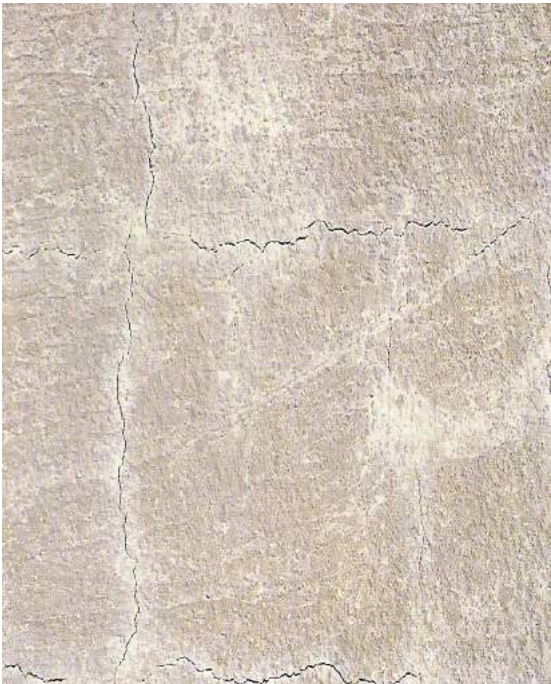
| <p><b>DESCRIPCION:</b></p> <p>El exceso de agua en un hormigón correctamente dosificado provoca la disminución de su resistencia y de la adherencia de este con la armadura, aumentando las retracciones y el peligro de corrosión de la armadura al ser mayor la fisuración y el volumen de poros. Estas fisuras pueden aparecer en la cara superior del forjado sobre los negativos de las viguetas, barras o cercos de las vigas ya que el espesor del hormigón es menor.</p> | |

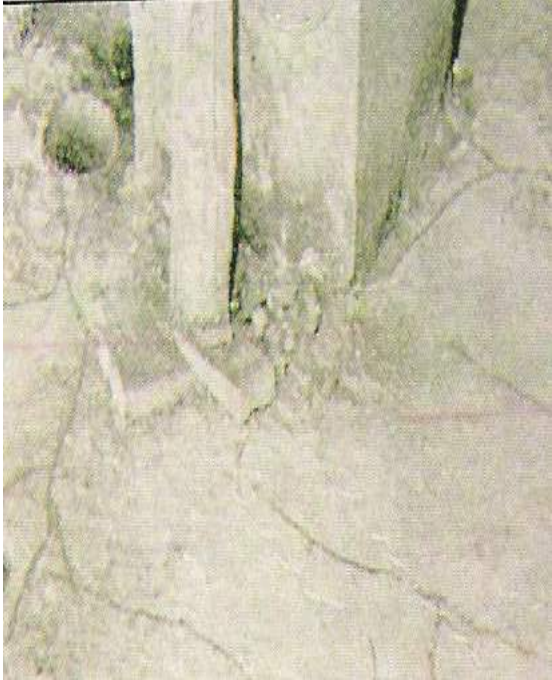
| <p><b>FOTOGRAFIA:</b></p> | <p><b>CROQUIS:</b></p> <p>PUNZONAMIENTO EN<br/>PILAR INTERIOR</p> |
| <p><b>DESCRIPCION:</b></p> <p>Rotura rápida y muy grave que se produce alrededor del pilar, que dependiendo de la cuantía de la armadura transversal existente la capacidad de aviso será mayor o menor. Las fisuras por punzonamiento son muy finas, cerradas, con apariencia de inofensivas y pueden aparecer en ábacos de forjados reticulares, losas de forjados, vigas muy anchas con insuficiente apoyo en los pilares, etc.</p> | |

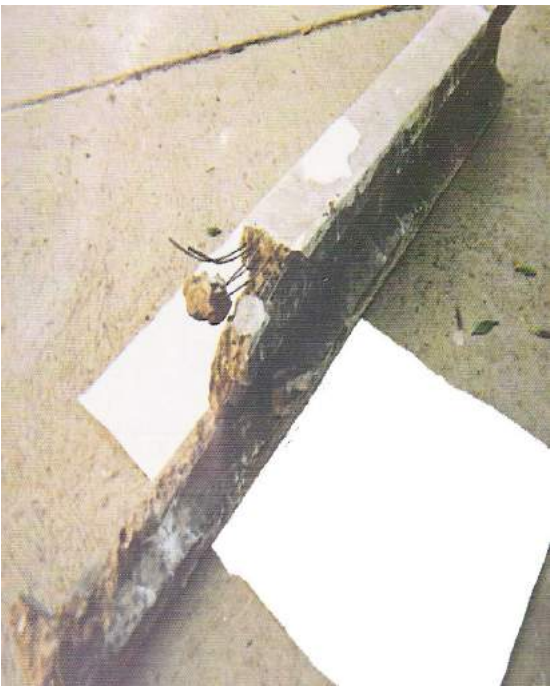
| <p><b>DESCRIPCION:</b></p> <p>Consiste en la conversión de los aluminatos del cemento aluminoso provocando un cambio de su estructura, provocando graves pérdidas de resistencia y aumento de la porosidad. Esto provoca una merma de la durabilidad del hormigón que facilita la corrosión de la armadura, y en el caso de estar en un ambiente húmedo facilita la carbonatación pudiendo dejar el elemento totalmente inservible.</p> | |

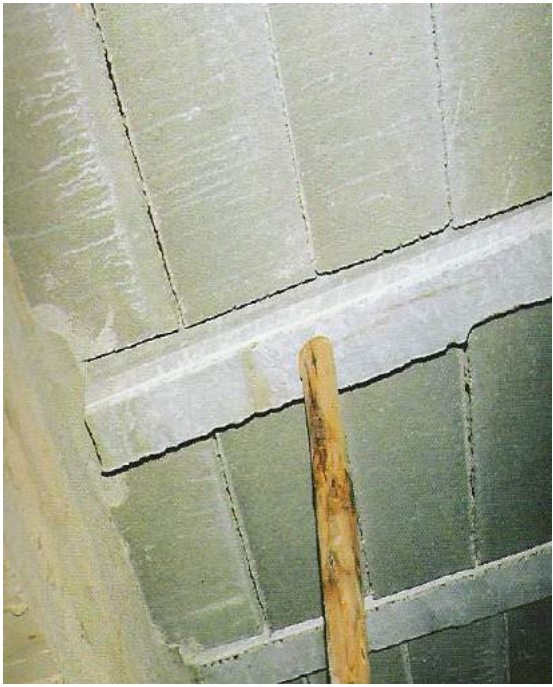
| <b>PATOLOGIA:</b> Desprendimientos de viguetas en los apoyos | |
| <p><b>DESCRIPCION:</b></p> <p>Patología de carácter grave consiste en el desprendimiento o caída limpia de las viguetas debido a que no se produce una correcta unión entre el hormigón vertido y dichas viguetas.</p> | |
| <p><b>CAUSAS:</b></p> <ul style="list-style-type: none"> <li>• Hormigonar con las viguetas muy calientes por haber estado expuestas al sol.</li> <li>• Emplear bovedillas muy peraltadas.</li> <li>• No macizar de hormigón las cabezas de las viguetas.</li> <li>• Exceso de polvo o desencofrante.</li> <li>• Hormigón sin vibrar.</li> <li>• Hormigón con árido demasiado grande.</li> <li>• Omisión de armadura de conexión o sustentación.</li> </ul> | <p><b>MEDIDAS:</b></p> <ul style="list-style-type: none"> <li>• Apuntalar.</li> <li>• Macizar el apoyo colocando una armadura de sustentación.</li> <li>• Colocar tacos químicos.</li> </ul> |

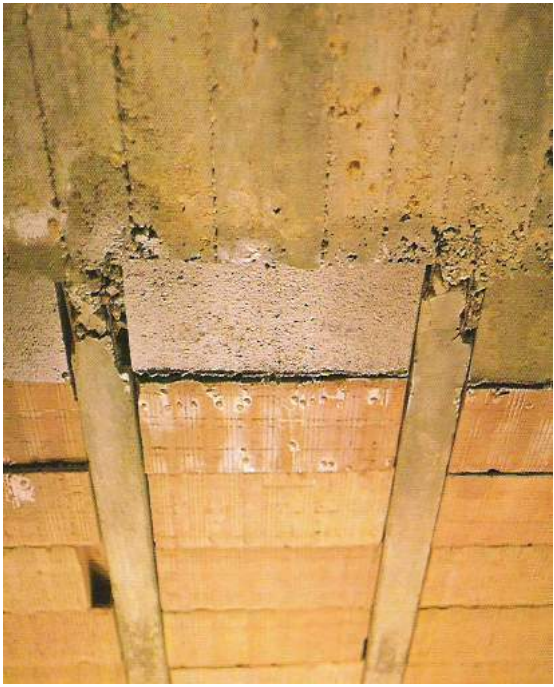
| <p><b>DESCRIPCION:</b></p> <p>El empleo de viguetas cortas debe garantizar su unión con la viga por medio de un macizado o armadura de conexión de lo contrario se pueden producir: aumento de las deformaciones por reducción de la zona de compresión del hormigón, disminución de la sección resistente en las cabezas de las viguetas teniendo menor resistencia al cortante, armado de negativos insuficiente, etc.</p> | |
| <p><b>CAUSAS:</b></p> <ul style="list-style-type: none"> <li>• Ausencia de macizado de hormigón.</li> <li>• Falta de armadura de conexión o sustentación.</li> <li>• Hormigonado defectuoso por no tener un buen vibrado.</li> </ul> | <p><b>MEDIDAS:</b></p> <ul style="list-style-type: none"> <li>• Apuntalar.</li> <li>• Macizar el apoyo colocando una armadura de sustentación.</li> <li>• Reforzar la zona de la vigueta.</li> </ul> |

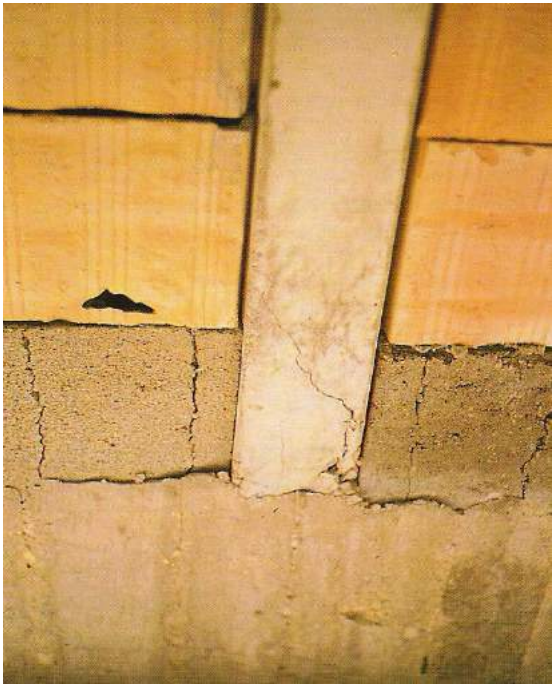
| <p><b>DESCRIPCION:</b></p> <p>Consiste en fisuras finas por aplastamiento del hormigón en la cara inferior de las viguetas, cuya gravedad depende de si se producen en todas las viguetas. Los aplastamientos más frecuentes son por rotura de viguetas largas por desmocharlas a golpes, o por asiento de la cimentación. El primer caso es muy frecuente, y provoca la pérdida de resistencia a cortante o incluso la rotura por rasante de las viguetas.</p> | |
| <p><b>CAUSAS:</b></p> <ul style="list-style-type: none"> <li>• Viguetas cortas con hormigonado defectuoso.</li> <li>• Debilitamiento del hormigón por golpes al desmochar las cabezas de las viguetas.</li> <li>• Entrada violenta en carga que produce el aplastamiento del hormigón.</li> <li>• Excesivas compresiones.</li> <li>• Elevado asiento diferencial.</li> </ul> | <p><b>MEDIDAS:</b></p> <ul style="list-style-type: none"> <li>• Apuntalar.</li> <li>• Inyectar en las fisuras resinas epoxi líquida a presión.</li> <li>• Eliminar la causa del posible asiento.</li> <li>• En el caso de que la rotura de la vigueta sea por rasante se comprobará la pérdida de tensión de la armadura y se colocarán tacos químicos para fijarla de nuevo.</li> </ul> |

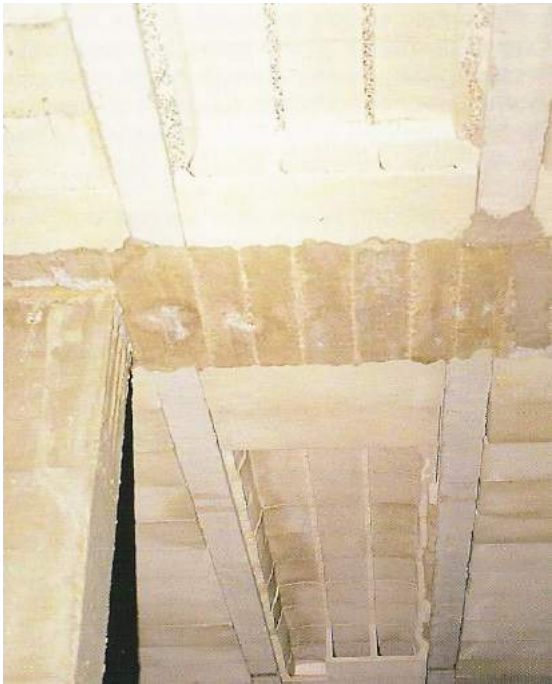
| <p><b>DESCRIPCION:</b></p> <p>Consiste en el aplastamiento y desprendimiento de las bases de las bovedillas en una calle de viguetas, causadas por asientos de la cimentación o deformaciones de forjados de sección y rigidez insuficientes. Cuando rompen las bovedillas suele aparecer una fisura longitudinal de tracción en la capa de compresión sobre las bovedillas afectadas, que no debe confundirse con las fisuras de retracción.</p> | |
| <p><b>CAUSAS:</b></p> <ul style="list-style-type: none"> <li>• Asiento de la cimentación.</li> <li>• Deformación excesiva del forjado.</li> </ul> | <p><b>MEDIDAS:</b></p> <ul style="list-style-type: none"> <li>• Apuntalar y eliminar la causa que provoca la rotura.</li> </ul> |

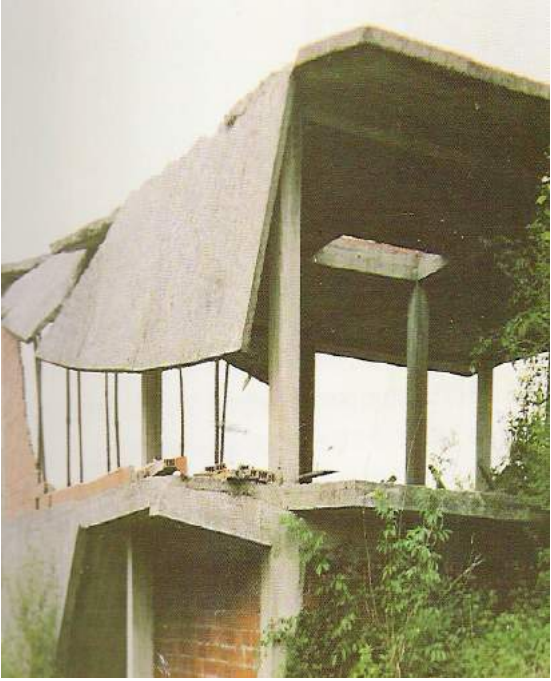
| <p><b>DESCRIPCION:</b></p> <p>Consiste en una fisuración abierta y paralela a las vigas, además de la pérdida de continuidad de las viguetas que quedan trabajando con un vano mayor al previsto pudiendo provocar su rotura. La ausencia de negativos en los voladizos supone un riesgo mayor que en los apoyos, ya que puede provocar la caída del voladizo al provocar que el hormigón trabaje a tracción.</p> | |

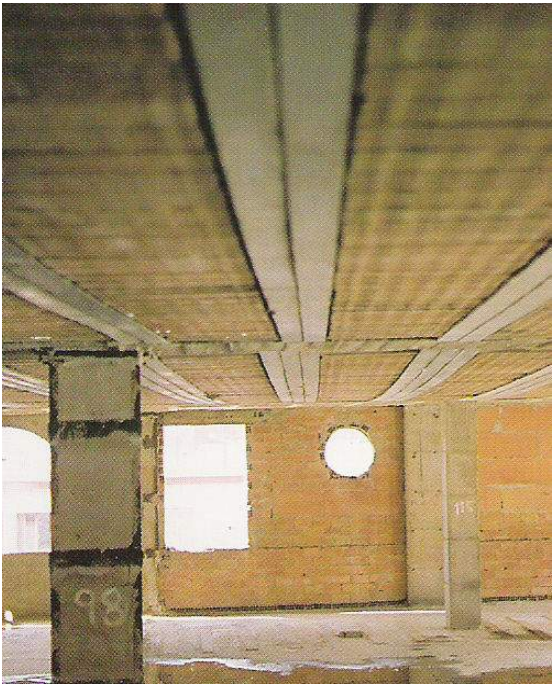
| <p><b>DESCRIPCION:</b></p> <p>Fisuras que cortan transversalmente la cara inferior de la vigueta. Generalmente son producidas por un exceso de cargas o por un deficiente diseño; aunque tambien pueden aparecer durante el proceso de ejecución debido a un incorrecto sopandado que provoca que la vigueta tenga que hacer un sobreesfuerzo al recibir el hormigón fresco.</p> | |

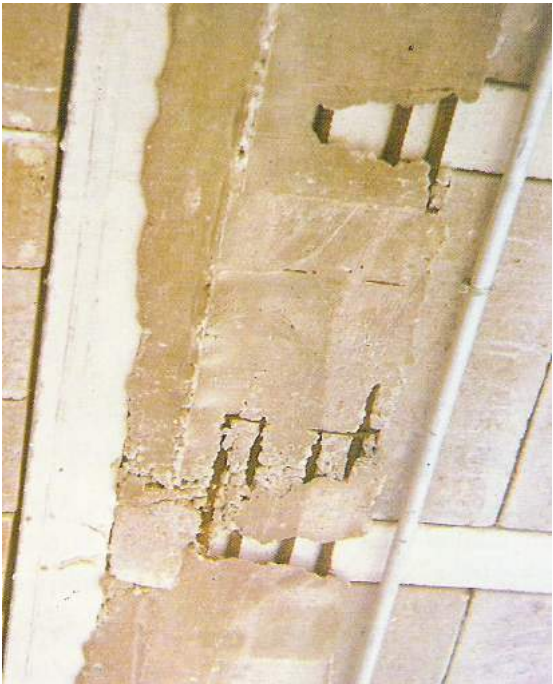
| <p><b>DESCRIPCION:</b></p> <p>Consiste en la fisuración o rotura del hormigón de la viga en contacto con las viguetas introducidas. Al fracturar este hormigón por tener poco espesor las armaduras quedan al descubierto y son objeto de corrosión. Otro problema es que con esta práctica tan habitual se produce la perdida de continuidad del conjunto con el descenso de resistencia que ello supone.</p> | |

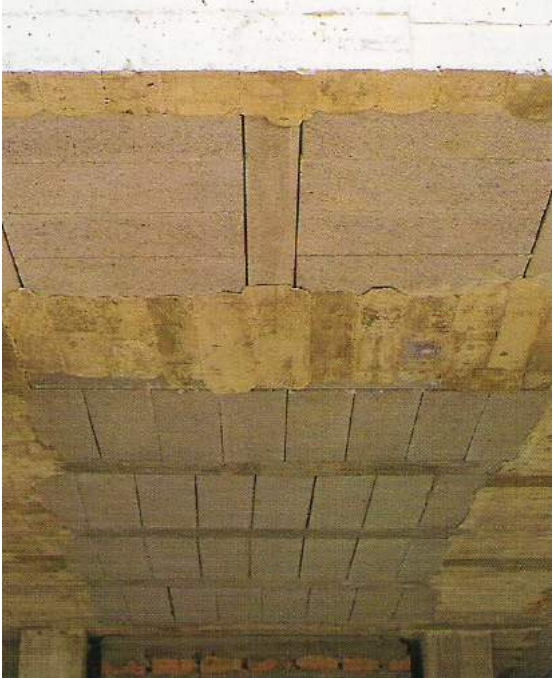
| <b>PATOLOGIA:</b> Discontinuidad de los forjados | |
| <b>DESCRIPCION:</b><br><p>La no disposición de las viguetas en continuidad no es un error en si, siempre que no se trate de un voladizo porque podría provocar la fisuración por flecha o incluso el vuelco del forjado, pero no es la forma correcta de trabajo ya que las viguetas experimentan más deformación, se precisa mayor cantidad de armadura a colocar y más mano de obra.</p> | |
| <b>CAUSAS:</b> <ul style="list-style-type: none"> <li>• Incorrecta disposición de las viguetas y las bovedillas de los diferentes paños.</li> </ul> | <b>MEDIDAS:</b> <ul style="list-style-type: none"> <li>• Si se ven indicios de riesgo: <ul style="list-style-type: none"> <li>➤ Apuntalar.</li> <li>➤ Reforzar la estructura.</li> </ul> </li> <li>• Si no existen indicios de riesgo: <ul style="list-style-type: none"> <li>➤ Sellar las fisuras si existen.</li> </ul> </li> </ul> |

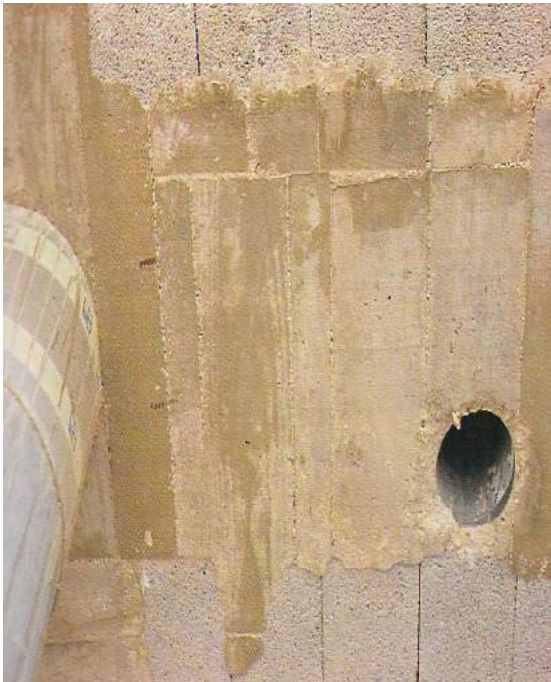
| <p><b>DESCRIPCION:</b></p> <p>Consiste en la perforación mecánica de las vigas o viguetas del forjado para el paso de las bajantes, pudiendo ocasionar daños muy graves al reducir la continuidad de la estructura. Esta practica habitual causa la reducción de la sección y de la armadura reduciendo la resistencia para soportar cortantes y flectores, con el consiguiente riesgo de deformaciones.</p> | |

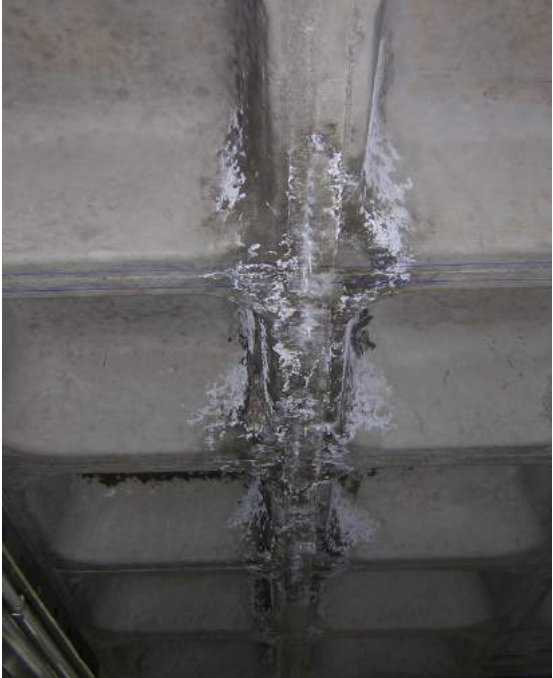
| <p><b>DESCRIPCION:</b></p> <p>Consiste en la formación de depósitos y manchas de sales, carbonatadas o no, por la filtración de agua a través del material o las juntas provocando un arrastre de las sustancias de carbono del hormigón. En ocasiones no pasan de simples depósitos, pero pueden llegar a formar sales carbonatadas que permiten la despasivación del hormigón y favorecen la corrosión de las armaduras.</p> | |

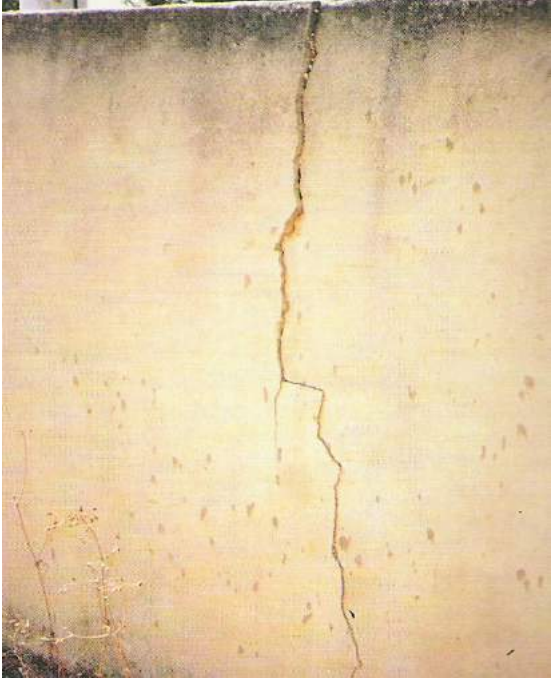
| <b>PATOLOGIA:</b> Giro en cimiento | |
| <p><b>DESCRIPCION:</b></p> <p>Si se realiza una excavación a una cota inferior a la cimentación medianera sin tomar precauciones, el terreno bajo la cimentación puede quedar suelto y desplazarse horizontalmente. Esto provoca que el cimiento ceda produciéndose un giro del mismo. El tipo de fisuración depende de la magnitud del giro, pudiendo llegar a ocasionar desde fisura abiertas en la parte alta del muro, hasta llegar al desplome.</p> | |
| <p><b>CAUSAS:</b></p> <ul style="list-style-type: none"> <li>• Cimentación muy superficial que queda afectada por los cambios climatológicos.</li> <li>• Excavación de solar medianero.</li> </ul> | <p><b>MEDIDAS:</b></p> <ul style="list-style-type: none"> <li>• Recalzar el cimiento con apoyo a mayor profundidad, donde no quede afectado por los cambios de humedad.</li> <li>• Si se trata de viviendas apuntalar antes de que se produzca el desplome del muro.</li> </ul> |

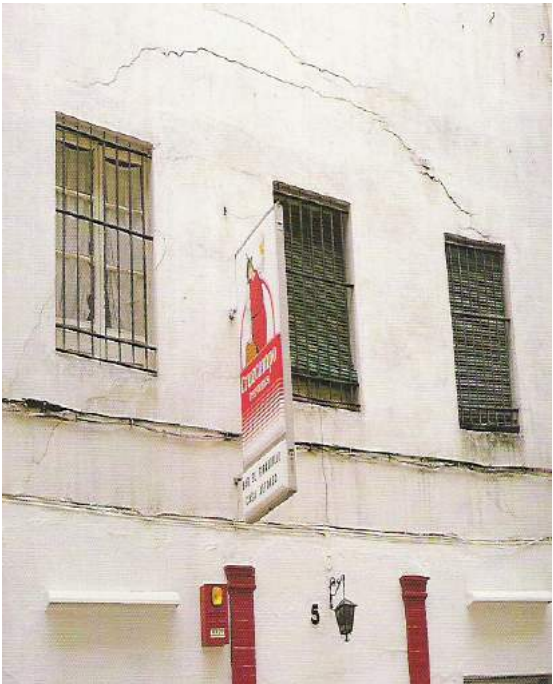
| <p><b>DESCRIPCION:</b></p> <p>Cuando el asiento se produce en la parte central del cimiento, donde el bulbo de presiones es mayor, las grietas tienden a formar un arco de descarga en el muro. En el caso de que el muro tenga poca altura, como puede ser una valla, no se llega a producir dicho arco de descarga produciéndose una fisuración vertical.</p> | |

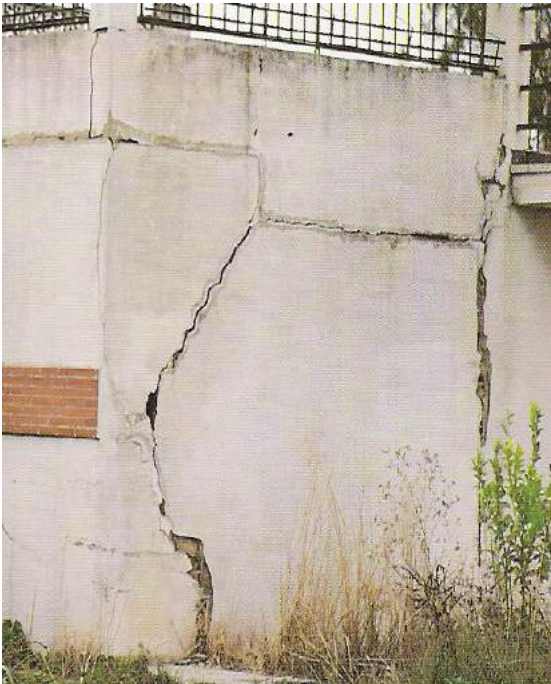
| <p><b>DESCRIPCION:</b></p> <p>Esta patología, típica de los terrenos expansivos y que no se debe confundir con el asiento que ocasionan las zapatas laterales, se manifiesta en los cerramientos a través de grietas que se alejan de forma ascendente desde la zapata que se ha elevado. Por otra parte tambien se puede producir la fisuración de la cara superior de zunchos o vigas.</p> | |

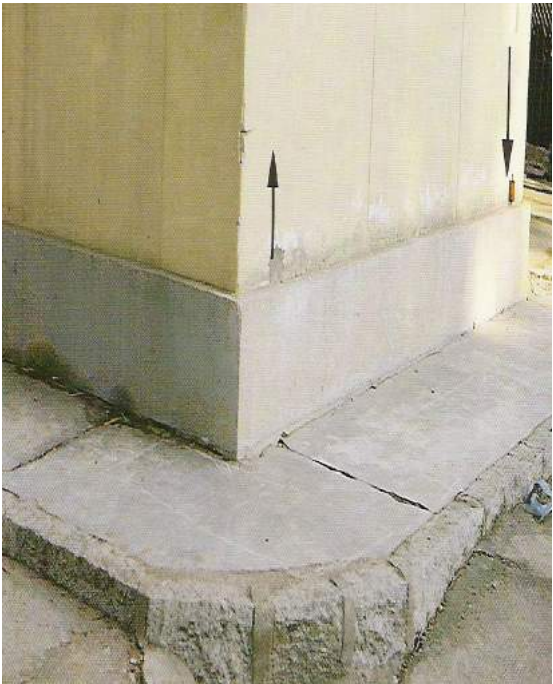
| <b>PATOLOGIA:</b> Inclinación de edificios | |
| <p><b>DESCRIPCION:</b></p> <p>Los edificios pueden inclinarse durante su construcción o durante su vida útil, pero determinar las causas que lo producen no son fáciles de determinar. Generalmente se debe a no determinar con acierto las propiedades y características del terreno. Dependiendo de la gravedad de la inclinación pueden aparecer fisuras en los cerramientos o incluso llegar a la rotura de las piezas estructurales.</p> | |
| <p><b>CAUSAS:</b></p> <ul style="list-style-type: none"> <li>• Construir sobre un relleno en ladera.</li> <li>• Edificar una zona sobre relleno y otro sobre terreno firme.</li> <li>• Construir sobre resto de cimentaciones.</li> <li>• Corriente de agua con arrastre de tierras.</li> <li>• Excavación en solar medianero con desplazamiento de tierras.</li> </ul> | <p><b>MEDIDAS:</b></p> <ul style="list-style-type: none"> <li>• Eliminar la causa que provoca al asiento y recalzar la cimentación si se estima oportuno.</li> </ul> |
