Capítulo III. Catálogo de patologías de las estructuras de hormigón armado

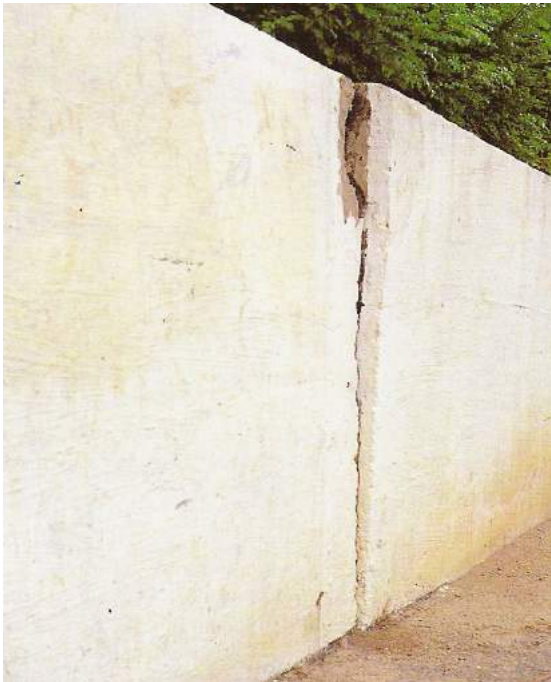
| <b>PATOLOGIA:</b> Vuelco de un muro de contención | |
| <p><b>DESCRIPCION:</b></p> <p>El vuelco de un muro de contención se produce cuando el muro no es capaz de soportar el momento producido por el empuje de las tierras, agrietando en vertical desde la parte superior y cerrándose a medida que desciende. Un error común es construir el muro con dimensiones insuficientes suponiendo que el terreno va a mantener la cohesión aparente, de forma que cuando este varia se produce el vuelco.</p> | |
| <p><b>CAUSAS:</b></p> <ul style="list-style-type: none"> <li>• Puntera o talón pequeños.</li> <li>• Cálculo deficiente.</li> <li>• Empuje mayor de lo previsto.</li> </ul> | <p><b>MEDIDAS:</b></p> <ul style="list-style-type: none"> <li>• Apuntalar.</li> <li>• Aumentar la base de la puntera o talón.</li> <li>• Aumentar sección.</li> <li>• Reducir empuje.</li> <li>• Atirantar el muro.</li> </ul> |

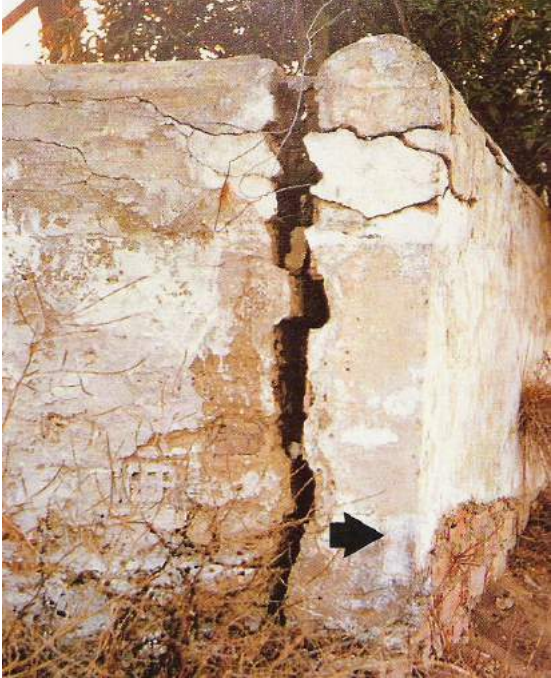
| <b>PATOLOGIA:</b> Deslizamiento de un muro de contención | |
| <p><b>DESCRIPCION:</b></p> <p>Los muros de gravedad que no tienen el peso suficiente vuelcan o deslizan. Cuando dos muros están dispuestos transversalmente y uno desliza, este rompe a tracción apareciendo una grieta vertical de abertura constante perdiendo la trabazón entre ambos. De igual forma le puede suceder al muro que soporta distintas capas de terreno y estas deslizan.</p> | |
| <p><b>CAUSAS:</b></p> <ul style="list-style-type: none"> <li>• Peso insuficiente.</li> <li>• Cálculo deficiente.</li> <li>• Aumento del empuje.</li> </ul> | <p><b>MEDIDAS:</b></p> <ul style="list-style-type: none"> <li>• Aumentar sección.</li> <li>• Reducir empuje.</li> </ul> |

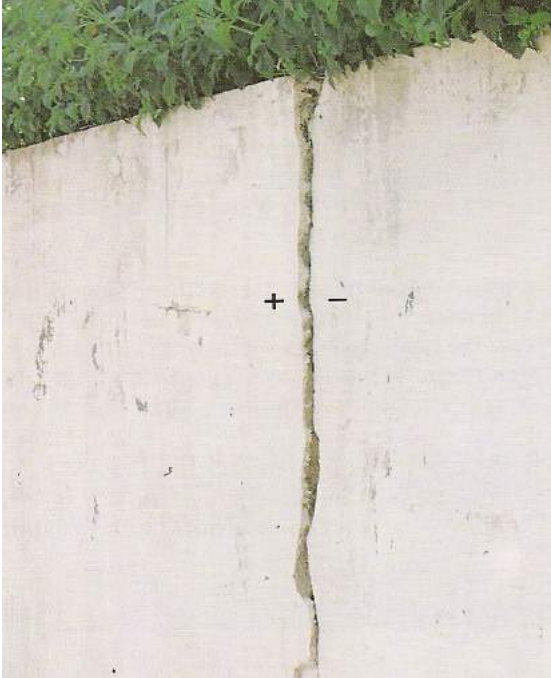
| <b>PATOLOGIA:</b> Rotura por cortante por empuje de tierras | |
| <p><b>DESCRIPCION:</b></p> <p>Otra de las características que debe presentar un muro de contención es la de tener resistencia a cortante que le puede provocar el empuje del terreno. En el caso de no tener una resistencia suficiente el muro fisurará bien en vertical o bien en horizontal pero siempre cerradas y quedando en distinto plano.</p> | |
| <p><b>CAUSAS:</b></p> <ul style="list-style-type: none"> <li>• Sección insuficiente para soportar el cortante.</li> <li>• Mayor empuje de lo previsto.</li> </ul> | <p><b>MEDIDAS:</b></p> <ul style="list-style-type: none"> <li>• Aumentar la sección.</li> </ul> |

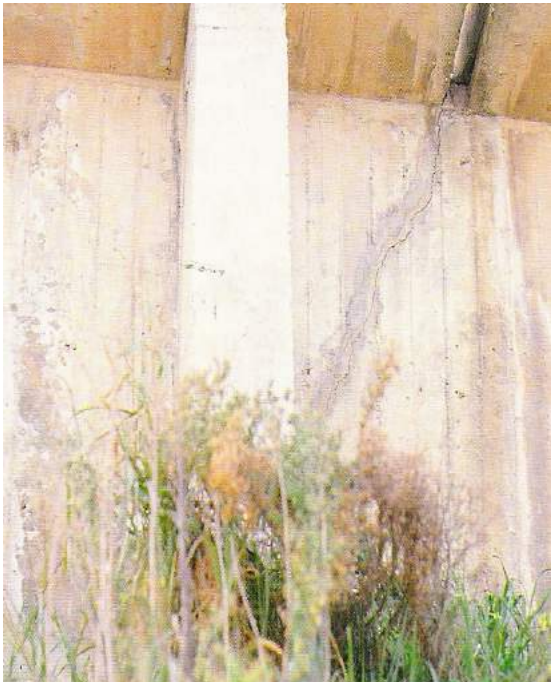
| <b>PATOLOGIA:</b> Retracción de un muro de contención | |
| <p><b>DESCRIPCION:</b></p> <p>Las retracciones, ya sean térmicas o hidráulicas, producen una fisuración abierta que se desplaza desde la coronación cerrándose a medida que desciende por el muro. Generalmente las térmicas se producen con la obra en servicio, mientras que las de carácter hidráulico surgen durante el endurecimiento del hormigón.</p> | |
| <p><b>CAUSAS:</b></p> <ul style="list-style-type: none"> <li>• Omisión de juntas de hormigonado.</li> <li>• Escasa cuantía de armadura.</li> <li>• Longitud excesiva del muro sin juntas de dilatación.</li> <li>• Acción del sol o el viento sobre el hormigón en estado fresco.</li> </ul> | <p><b>MEDIDAS:</b></p> <ul style="list-style-type: none"> <li>• Hacer juntas de dilatación.</li> <li>• Añadir armadura longitudinal en la coronación y sellar las fisuras.</li> </ul> |

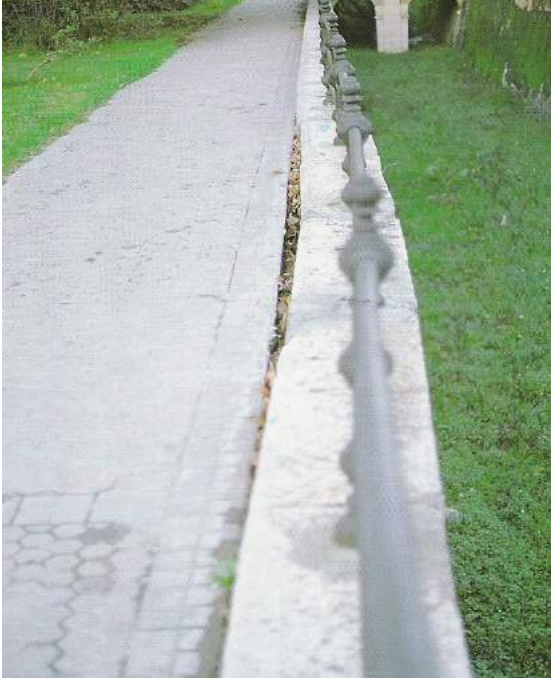
| <b>PATOLOGIA:</b> Flexión de un muro de contención | |
| <p><b>DESCRIPCION:</b></p> <p>Cuando se calcula y arma un muro en ménsula y las tierras pierden su cohesión inicial en una zona del muro, se origina un empuje parcial que provoca una flexión horizontal. Si el muro no tiene la armadura suficiente aparecerá una fisura de tracción horizontal que es abierta por la parte superior y que se cierra a medida que desciende, similar a las causadas por la retracción.</p> | |
| <p><b>CAUSAS:</b></p> <ul style="list-style-type: none"> <li>• Escasa armadura horizontal en la cara interior del muro.</li> <li>• Aumento del empuje.</li> </ul> | <p><b>MEDIDAS:</b></p> <ul style="list-style-type: none"> <li>• Añadir la armadura que necesita.</li> <li>• Reducir el empuje.</li> <li>• Aumentar la sección.</li> <li>• Atirantar el muro.</li> </ul> |
