| INDICE | |
|---|---|
| DATOS DEL INFORME PRELIMINAR DE LA EUAT | 4/58 |
| DATOS DEL EDIFICIO | |

## INTRODUCCION

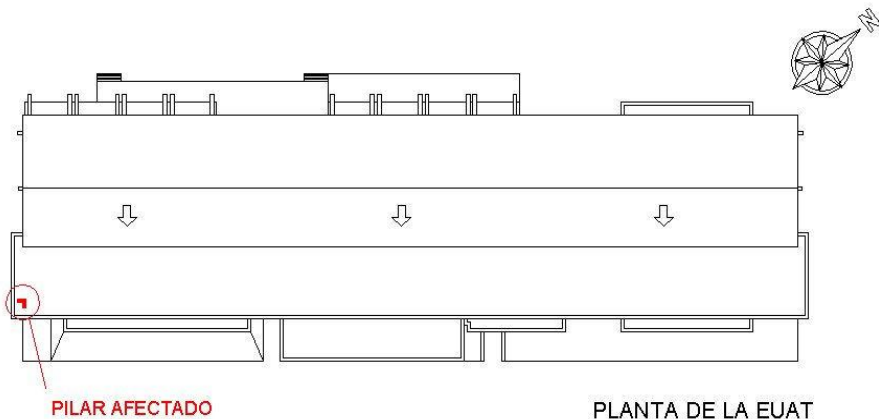
| <b>DAÑO:</b> Corrosión de las armaduras y caída de los recubrimientos | | |
| <b>FOTOGRAFIA:</b><br> | | <b>PREDIAGNOSTICO DE LOS DAÑOS:</b> <ul style="list-style-type: none"> <li>Corrosión de las armaduras transversales con caída de los recubrimientos en todas las caras del pilar.</li> <li>Manchas de oxido en las proximidades de las barras afectadas.</li> <li>Se aprecia una pérdida de sección de las armaduras afectadas de corrosión.</li> </ul> |
| | | <b>POSIBLES CAUSAS:</b> <ul style="list-style-type: none"> <li>Deficiente ejecución de los recubrimientos por ausencia de separadores.</li> <li>En una de las caras la corrosión ha sido provocada por la mala disposición del berenjeno al ser hormigonado y no haber tenido en cuenta la posición del cerco.</li> </ul> |

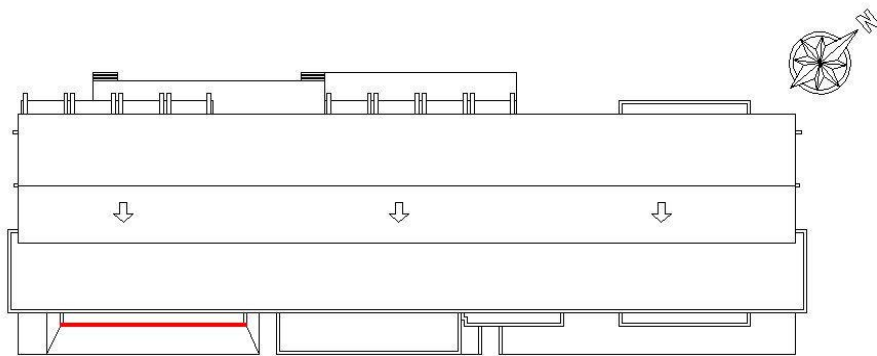
| <b>DAÑO:</b> Corrosión de las armaduras, caída de los recubrimientos, y oxidación de elementos metálicos | | |
| <b>FOTOGRAFIA:</b><br> | | <b>PREDIAGNOSTICO DE LOS DAÑOS:</b> <ul style="list-style-type: none"> <li>Corrosión de las armaduras longitudinales con caída de los recubrimientos en la cara del muro.</li> <li>No se aprecia una pérdida excesiva de sección de las armaduras afectadas de corrosión.</li> <li>Oxidación en las proximidades de las barras afectadas; y en los elementos metálicos procedentes del forjado y del soporte de la farola.</li> <li>Depósitos de suciedad en la parte superior de los antepechos de la cubierta.</li> </ul> |
| | | <b>POSIBLES CAUSAS:</b> <ul style="list-style-type: none"> <li>Deficiente ejecución de los recubrimientos por ausencia de separadores.</li> <li>No eliminar los elementos metálicos de los encofrados del muro.</li> <li>Incorrecta elección de los soportes de las farolas.</li> </ul> |

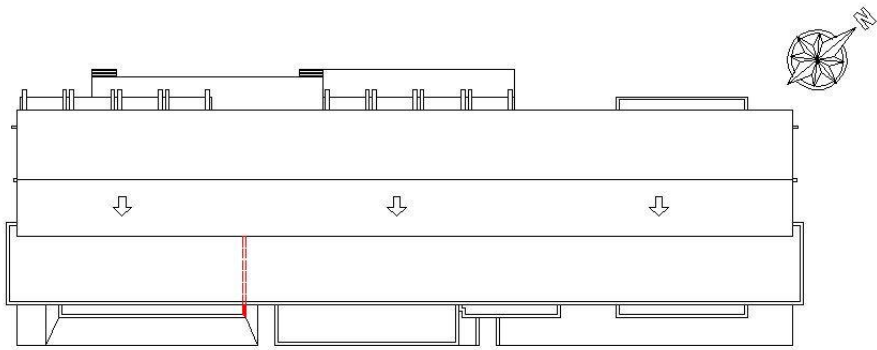
| <b>DAÑO:</b> Carbonatación del hormigón y roturas del hormigón | | |
| <b>FOTOGRAFIA:</b><br> | | <b>PREDIAGNOSTICO DE LOS DAÑOS:</b> <ul style="list-style-type: none"> <li>Carbonatación del hormigón en la zona de la junta de dilatación. Las sales carbonatadas han descendido por la fachada ensuciando la zona acristalada del comedor de la planta inferior.</li> <li>Gran desconchado en la superficie del hormigón.</li> <li>No se aprecia a simple vista que estas dos patologías hayan afectado a las armaduras.</li> <li>Corrosión, pero en menor medida que en la fachada principal.</li> </ul> |
| | | <b>POSIBLES CAUSAS:</b> <ul style="list-style-type: none"> <li>Hormigón mal ejecutado. La porosidad ha permitido que el <math>\text{CO}_2</math> penetre y reaccione dando <math>\text{CaCO}_3</math>, muy expansivo, que provoca la rotura del hormigón y la corrosión de las armaduras.</li> <li>Sobrecargas, contracciones o algún golpe durante la ejecución pudieron provocar el desconchado.</li> </ul> |

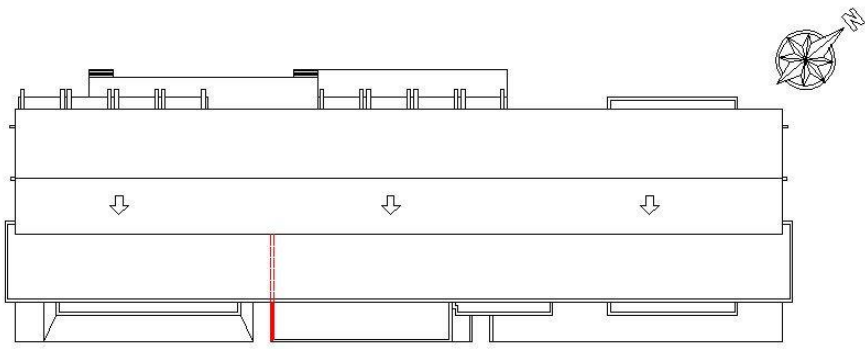
| <b>DAÑO:</b> Corrosión de las armaduras, caída de los recubrimientos y fisuración horizontal | | |
| <b>FOTOGRAFIA:</b><br> | | <b>PREDIAGNOSTICO DE LOS DAÑOS:</b> <ul style="list-style-type: none"> <li>Corrosión de las armaduras longitudinales con caída de los recubrimientos en la cara del muro.</li> <li>No se aprecia una pérdida excesiva de sección de las armaduras afectadas de corrosión.</li> <li>Manchas de oxido en las proximidades de las barras afectadas; y oxidación de los elementos metálicos procedentes del encofrado y posterior manchado de la superficie.</li> <li>Fisuración horizontal en el encuentro del forjado con el paramento vertical.</li> </ul> |
| | | <b>POSIBLES CAUSAS:</b> <ul style="list-style-type: none"> <li>Deficiente ejecución de los recubrimientos por ausencia de separadores.</li> <li>No eliminar los elementos metálicos de los encofrados del muro.</li> <li>La fisuración horizontal pudo ser causada por la falta de puente de unión entre muro y forjado.</li> </ul> |

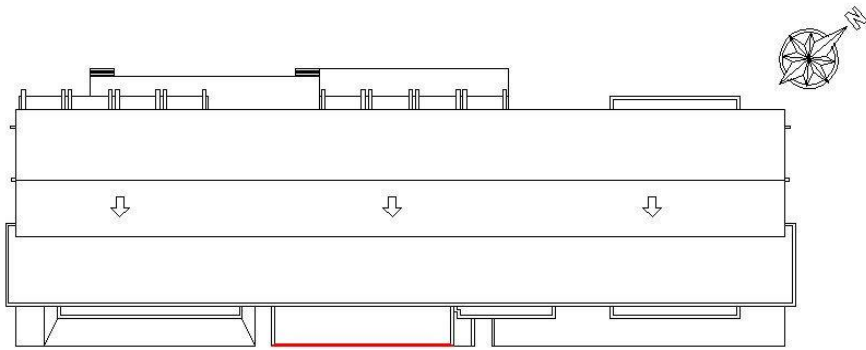
| <b>DAÑO:</b> Corrosión de las armaduras, caída de los recubrimientos y fisuración horizontal | | |
| <b>FOTOGRAFIA:</b><br> | | <b>PREDIAGNOSTICO DE LOS DAÑOS:</b> <ul style="list-style-type: none"> <li>Corrosión de las armaduras longitudinales con caída de los recubrimientos en la cara del muro.</li> <li>No se aprecia una pérdida excesiva de sección de las armaduras afectadas de corrosión.</li> <li>Manchas de oxido en las proximidades de las barras afectadas; y oxidación de los elementos metálicos procedentes del encofrado y posterior manchado de la superficie.</li> <li>Fisuración horizontal en el encuentro del forjado con el paramento vertical.</li> </ul> |
| | | <b>POSIBLES CAUSAS:</b> <ul style="list-style-type: none"> <li>Deficiente ejecución de los recubrimientos por ausencia de separadores.</li> <li>No eliminar los elementos metálicos de los encofrados del muro.</li> <li>La fisuración horizontal pudo ser causada por la falta de puente de unión entre muro y forjado.</li> </ul> |

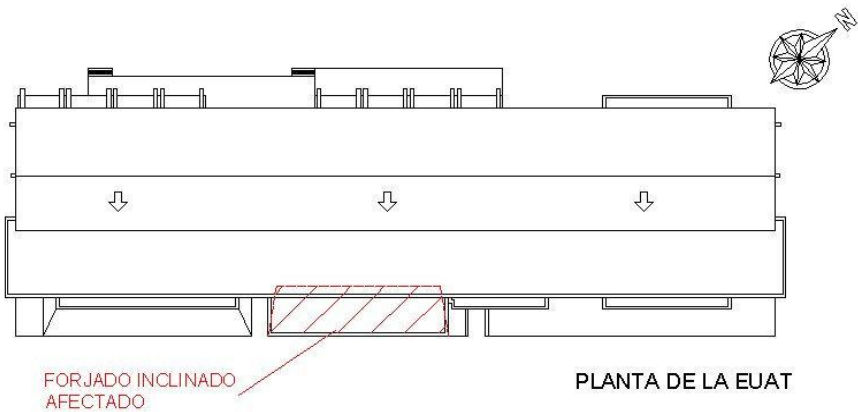
| <b>DAÑO:</b> Fisuración y manchas de óxido | | |
| <b>FOTOGRAFIA:</b><br> | | <b>PREDIAGNOSTICO DE LOS DAÑOS:</b> <ul style="list-style-type: none"> <li>Fisuración longitudinal paralela al vértice (en ambos vértices del forjado), aproximadamente a 1,00 m de este. Se sitúa en los casetones y no afecta a los ábacos.</li> <li>Manchas de óxido en los extremos en la parte inferior de los muros laterales al encontrarse con el forjado.</li> </ul> |
| | | <b>POSIBLES CAUSAS:</b> <ul style="list-style-type: none"> <li>Las fisuras pueden ser causadas por las cargas que soporta el forjado en las aristas, producidas seguramente por la falta de armadura para absorber dichos esfuerzos.</li> </ul> |

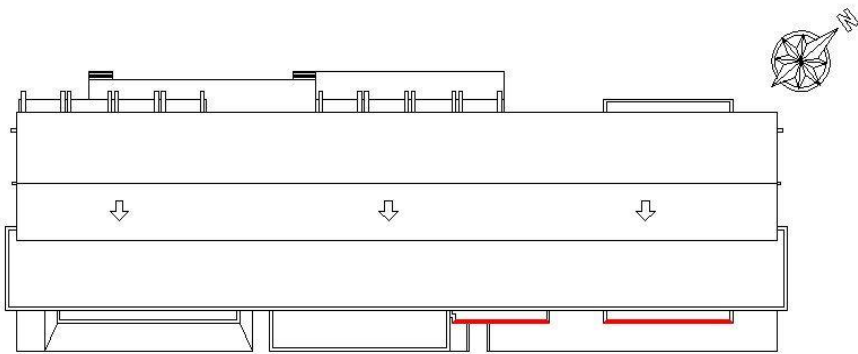
| <b>DAÑO:</b> Humedades y corrosión de la armadura | | |
| <b>FOTOGRAFIA:</b><br> | | <b>PREDIAGNOSTICO DE LOS DAÑOS:</b> <ul style="list-style-type: none"> <li>Filtración de agua a través de la masa del material o de sus juntas.</li> <li>Aparición de eflorescencias en la superficie del hormigón en forma de costra blanca.</li> <li>Corrosión de las armaduras que quedan vistas bajo los casetones.</li> <li>Depósitos de suciedad en la parte superior de los antepechos del paramento vertical.</li> </ul> |
| | | <b>POSIBLES CAUSAS:</b> <ul style="list-style-type: none"> <li>La falta de goterón dificulta la evacuación de agua, favoreciendo la formación de depósitos de sales y eflorescencias bajo los antepechos.</li> <li>Lavado de los compuestos de calcio del hormigón.</li> </ul> |

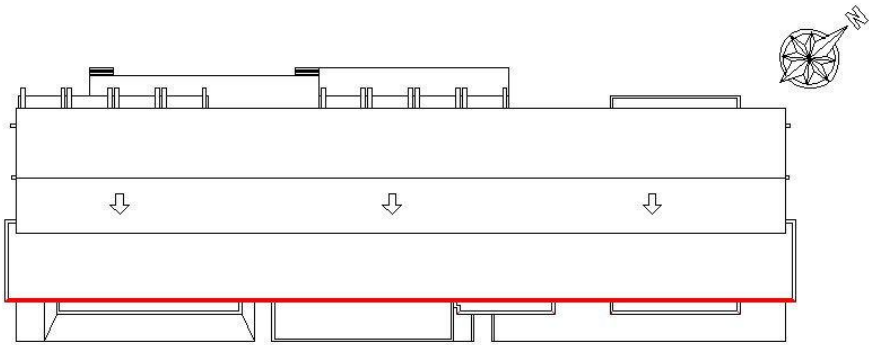
| <b>DAÑO:</b> Corrosión de la armadura | | |
| <b>FOTOGRAFIA:</b><br> | | <b>PREDIAGNOSTICO DE LOS DAÑOS:</b> <ul style="list-style-type: none"> <li>Corrosión de las armaduras longitudinales con caída de los recubrimientos en la cara exterior del muro.</li> <li>No se aprecia una pérdida excesiva de sección de las armaduras afectadas de corrosión.</li> <li>Depósitos de suciedad en la parte superior de los antepechos de la cubierta.</li> </ul><br><b>POSIBLES CAUSAS:</b> <ul style="list-style-type: none"> <li>Deficiente ejecución de los recubrimientos por ausencia de separadores.</li> </ul> |

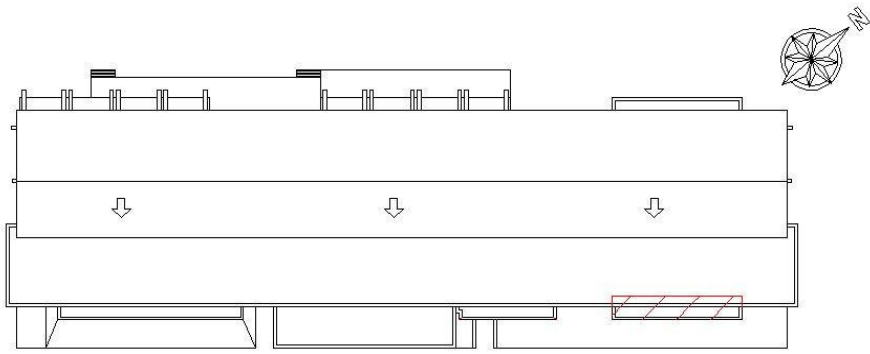
| <b>DAÑO:</b> Humedades y corrosión de la armadura | | |
| <b>FOTOGRAFIA:</b><br> | | <b>PREDIAGNOSTICO DE LOS DAÑOS:</b> <ul style="list-style-type: none"> <li>Filtración de agua a través de la masa del material o de sus juntas.</li> <li>Aparición de eflorescencias en la superficie del hormigón en forma de costra blanca.</li> <li>Corrosión de las armaduras de los casetones.</li> <li>No se aprecia una pérdida excesiva de sección de las armaduras afectadas de corrosión.</li> </ul> |
| | | <b>POSIBLES CAUSAS:</b> <ul style="list-style-type: none"> <li>La falta de goterón dificulta la evacuación de agua, favoreciendo la formación de depósitos de sales y eflorescencias bajo los antepechos.</li> <li>Lavado de los compuestos de calcio del hormigón.</li> </ul> |

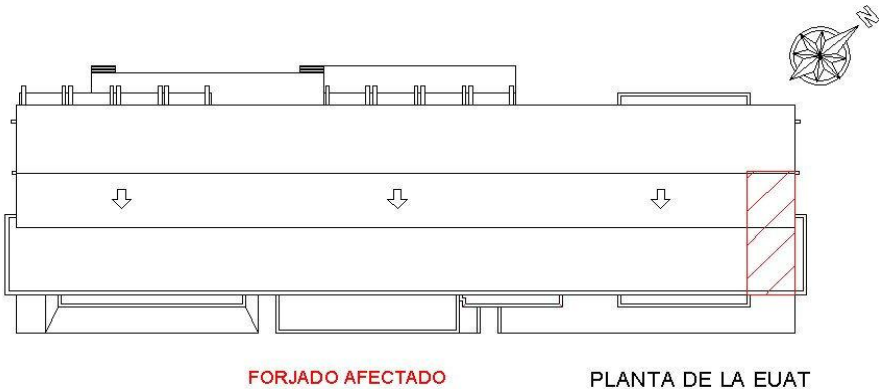
| <b>DAÑO:</b> Desconchados del hormigón y corrosión de la armadura | | |
| <b>FOTOGRAFIA:</b><br> | | <b>PREDIAGNOSTICO DE LOS DAÑOS:</b> <ul style="list-style-type: none"> <li>• Gran desconchado del hormigón bajo el casetón.</li> <li>• Corrosión de las armaduras que quedan vistas bajo los casetones.</li> <li>• No se aprecia una pérdida excesiva de sección de las armaduras afectadas de corrosión.</li> <li>• En otros casetones del forjado se observa la formación de depósitos de sales o eflorescencias.</li> </ul> |
| | | <b>POSIBLES CAUSAS:</b> <ul style="list-style-type: none"> <li>• Sobrecargas, contracciones o algún golpe durante la ejecución pudieron provocar el desconchado.</li> <li>• Deficiente ejecución de los recubrimientos por ausencia de separadores.</li> </ul> |

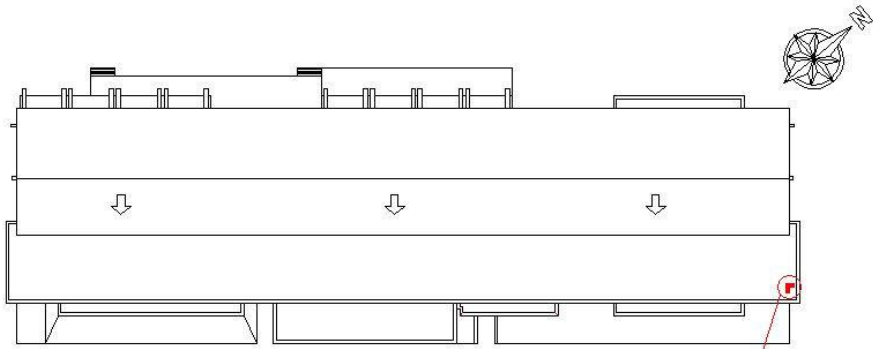
| <b>DAÑO:</b> Corrosión de la armadura y caída de los recubrimientos | | |
| <b>FOTOGRAFIA:</b><br> | | <b>PREDIAGNOSTICO DE LOS DAÑOS:</b> <ul style="list-style-type: none"> <li>• Corrosión de las armaduras transversales con caída de los recubrimientos en una esquina del pilar.</li> <li>• Manchas de oxido en las proximidades de las barras afectadas y oxidación de los elementos metálicos procedentes del encofrado y posterior manchado de la superficie.</li> <li>• Se aprecia una pérdida de sección de las armaduras afectadas de corrosión.</li> </ul> |
| | | <b>POSIBLES CAUSAS:</b> <ul style="list-style-type: none"> <li>• Deficiente ejecución de los recubrimientos por ausencia de separadores.</li> <li>• No eliminar los elementos metálicos de los encofrados del muro.</li> </ul> |

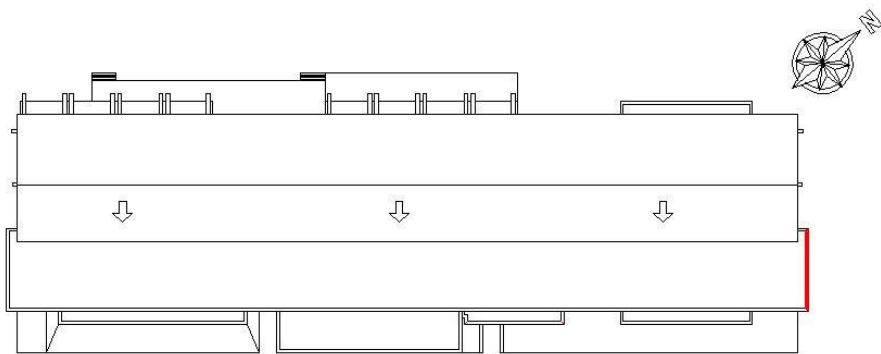
| <b>DAÑO:</b> Corrosión de la armadura y caída de los recubrimientos | | |
| <b>FOTOGRAFIA:</b><br> | | <b>PREDIAGNOSTICO DE LOS DAÑOS:</b> <ul style="list-style-type: none"> <li>Corrosión, muy localizada y en menor medida que la fachada principal, de las armaduras longitudinales con caída de los recubrimientos en la cara exterior del muro.</li> <li>No se aprecia una pérdida excesiva de sección de las armaduras afectadas de corrosión.</li> </ul><br><b>POSIBLES CAUSAS:</b> <ul style="list-style-type: none"> <li>Deficiente ejecución de los recubrimientos por ausencia de separadores.</li> </ul> |

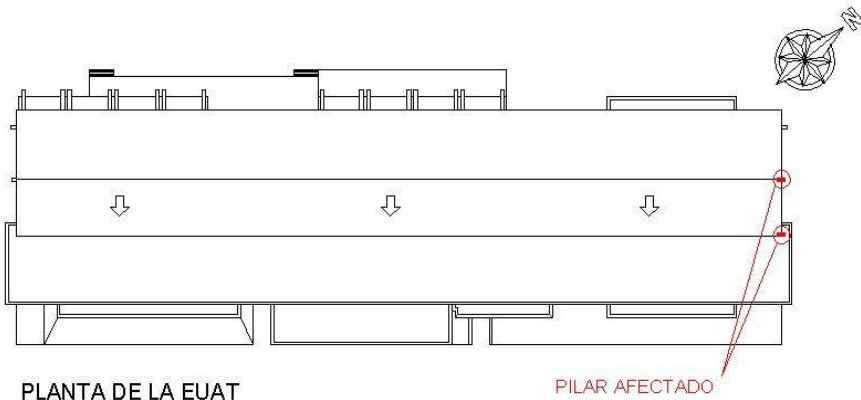
| <b>DAÑO:</b> Corrosión de la armadura y caída de los recubrimientos | | |
| <b>FOTOGRAFIA:</b><br> | | <b>PREDIAGNOSTICO DE LOS DAÑOS:</b> <ul style="list-style-type: none"> <li>Corrosión de las armaduras transversales con caída de los recubrimientos en alguna de las caras de los pilares de la alineación más oriental de la estructura.</li> <li>Manchas de óxido en las proximidades de las barras afectadas.</li> <li>No se aprecia una pérdida excesiva de sección de las armaduras afectadas de corrosión.</li> </ul> |
| | | <b>POSIBLES CAUSAS:</b> <ul style="list-style-type: none"> <li>Deficiente ejecución de los recubrimientos por ausencia de separadores.</li> </ul> |

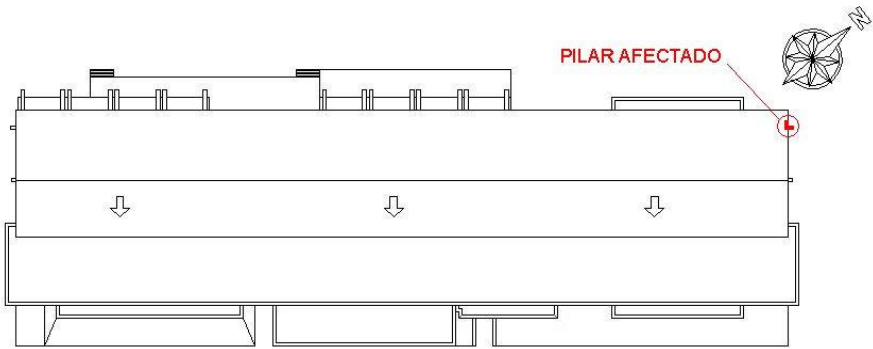
| <b>DAÑO:</b> Rotura del hormigón, manchas de oxidación y corrosión de las armaduras | | |
| <b>FOTOGRAFIA:</b><br> | | <b>PREDIAGNOSTICO DE LOS DAÑOS:</b> <ul style="list-style-type: none"> <li>• Corrosión de las armaduras transversales con caída de los recubrimientos en alguna cara del pilar.</li> <li>• Manchas de oxido en la superficie del hormigón en las proximidades de las barras afectadas y en los elementos metálicos procedentes del encofrado que no se retiraron.</li> <li>• No se aprecia una pérdida excesiva de sección de las armaduras afectadas de corrosión</li> </ul> |
| | | <b>POSIBLES CAUSAS:</b> <ul style="list-style-type: none"> <li>• Deficiente ejecución de los recubrimientos por ausencia de separadores.</li> <li>• No eliminar los elementos metálicos de los encofrados del muro.</li> </ul> |

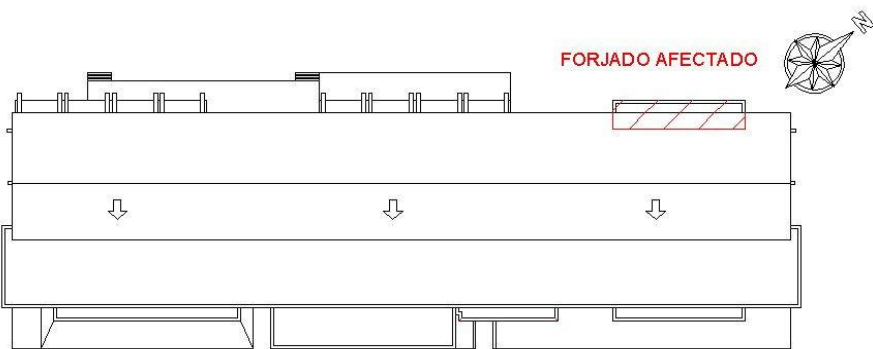
| <b>DAÑO:</b> Humedades y carbonatación del hormigón | | |
| <b>FOTOGRAFIA:</b><br> | | <b>PREDIAGNOSTICO DE LOS DAÑOS:</b> <ul style="list-style-type: none"> <li>Formación de eflorescencias en algunos casetones y en los bordes del forjado.</li> <li>Carbonatación del hormigón en algunos casetones. La formación de sales carbonatadas ha fisurado el hormigón quedando armaduras al aire, sin protección frente a la corrosión.</li> <li>No se aprecia a simple vista que las armaduras se hayan visto afectadas en gran medida.</li> <li>Aparición de vegetación en un casetón, síntoma claro de la existencia de humedad.</li> </ul> |
| | | <b>POSIBLES CAUSAS:</b> <ul style="list-style-type: none"> <li>Lavado de los compuestos de calcio del hormigón.</li> <li>Deficiente ejecución de los recubrimientos por ausencia de separadores.</li> <li>Mal vibrado que ha provocado un hormigón poroso susceptible de ataque.</li> </ul> |

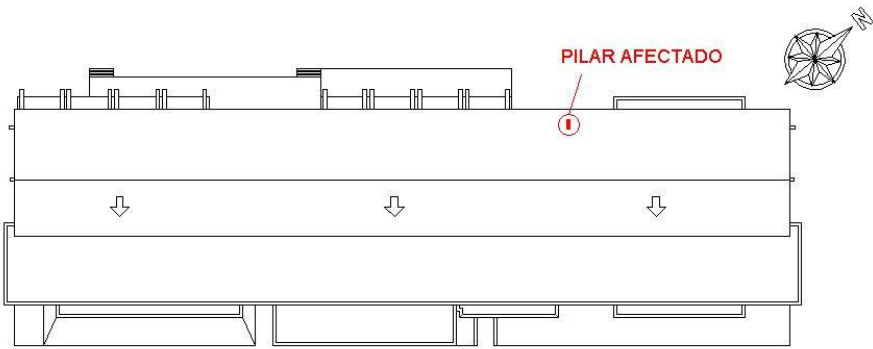
| <b>DAÑO:</b> Corrosión de las armaduras y caída de los recubrimientos | | |
| <b>FOTOGRAFIA:</b><br> | | <b>PREDIAGNOSTICO DE LOS DAÑOS:</b> <ul style="list-style-type: none"> <li>Corrosión de las armaduras transversales con caída de los recubrimientos en las caras del pilar.</li> <li>Manchas de oxido en las proximidades de las barras afectadas.</li> <li>No se aprecia una pérdida excesiva de sección de las armaduras afectadas de corrosión.</li> </ul> |
| | | <b>POSIBLES CAUSAS:</b> <ul style="list-style-type: none"> <li>Deficiente ejecución de los recubrimientos por ausencia de separadores.</li> <li>Mal vibrado que ha provocado un hormigón poco compacto.</li> </ul> |

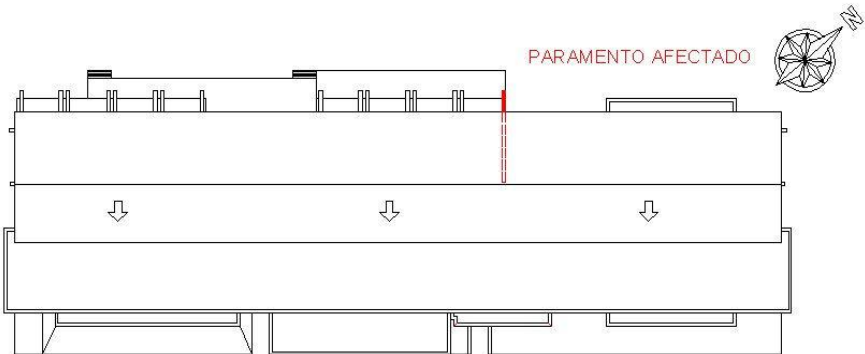
| <b>DAÑO:</b> Corrosión de las armaduras y caída de los recubrimientos | | |
| <b>FOTOGRAFIA:</b><br> | | <b>PREDIAGNOSTICO DE LOS DAÑOS:</b> <ul style="list-style-type: none"> <li>Corrosión de las armaduras longitudinales con caída de los recubrimientos en la cara del muro.</li> <li>No se aprecia una pérdida excesiva de sección de las armaduras afectadas de corrosión.</li> <li>Manchas de oxido en las proximidades de las barras afectadas.</li> <li>Formación de vegetación en forma de musgos y similares en la parte inferior de este paramento.</li> </ul> |
| | | <b>POSIBLES CAUSAS:</b> <ul style="list-style-type: none"> <li>Deficiente ejecución de los recubrimientos por ausencia de separadores.</li> <li>La vegetación es consecuencia de la evacuación directa de las aguas pluviales sobre una especie de canal. Esta solución provoca que la parte inferior del muro tenga agua constante, facilitando así la formación de organismos vivos.</li> </ul> |

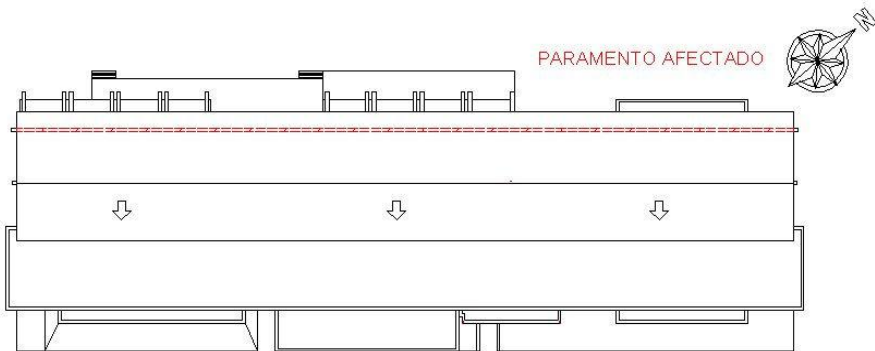
| <b>DAÑO:</b> Corrosión de las armaduras y caída de los recubrimientos | | |
| <b>FOTOGRAFIA:</b><br> | | <b>PREDIAGNOSTICO DE LOS DAÑOS:</b> <ul style="list-style-type: none"> <li>• Corrosión de las armaduras longitudinales con caída de los recubrimientos en la cara del muro.</li> <li>• No se aprecia una pérdida excesiva de sección de las armaduras afectadas de corrosión.</li> <li>• Manchas de oxido en las proximidades de las barras afectadas; y oxidación de los elementos metálicos procedentes del encofrado y posterior manchado de la superficie, así como del soporte de la farola.</li> <li>• Depósitos de suciedad en la parte superior de los antepechos de la cubierta.</li> </ul> |
| | | <b>POSIBLES CAUSAS:</b> <ul style="list-style-type: none"> <li>• Deficiente ejecución de los recubrimientos por ausencia de separadores.</li> <li>• No eliminar los elementos metálicos de los encofrados del muro.</li> <li>• Incorrecta elección de los soportes de las farolas.</li> </ul> |

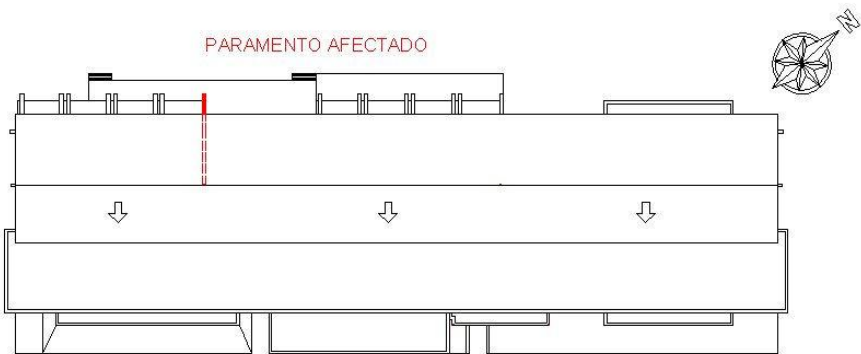
| <b>DAÑO:</b> Corrosión de las armaduras y caída de los recubrimientos | | |
| <b>FOTOGRAFIA:</b><br> | | <b>PREDIAGNOSTICO DE LOS DAÑOS:</b> <ul style="list-style-type: none"> <li>Corrosión de las armaduras longitudinales con caída de los recubrimientos en la cara del muro.</li> <li>No se aprecia una pérdida excesiva de sección de las armaduras afectadas de corrosión.</li> <li>Manchas de óxido en las proximidades de las barras afectadas.</li> <li>Formación de eflorescencias y depósitos de sales en el lateral del muro.</li> </ul> |
| | | <b>POSIBLES CAUSAS:</b> <ul style="list-style-type: none"> <li>Deficiente ejecución de los recubrimientos por ausencia de separadores.</li> <li>El conducto de evacuación de las aguas pluviales, que va fijado al lateral del muro, presenta fisuras que permiten la presencia constante de humedad, facilitando la aparición de eflorescencias.</li> </ul> |

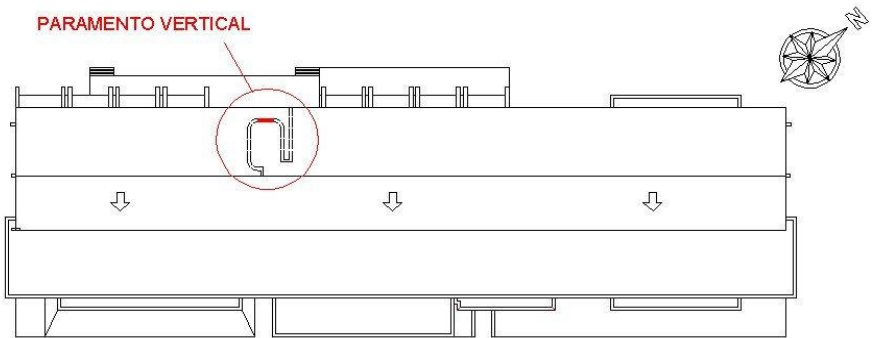
| <b>DAÑO:</b> Caída de los recubrimientos | | |
| <b>FOTOGRAFIA:</b><br> | | <b>PREDIAGNOSTICO DE LOS DAÑOS:</b> <ul style="list-style-type: none"> <li>• Caída de los recubrimientos en la cara del muro.</li> <li>• No se aprecia a simple vista que las armaduras estén afectadas de corrosión, pero lo más normal es que lo estén bajo los recubrimientos.</li> </ul><br><b>POSIBLES CAUSAS:</b> <ul style="list-style-type: none"> <li>• Deficiente ejecución de los recubrimientos por ausencia de separadores.</li> <li>• Corrosión de las armaduras bajo los recubrimientos que provoquen un exceso de tensión que los haga saltar.</li> </ul> |

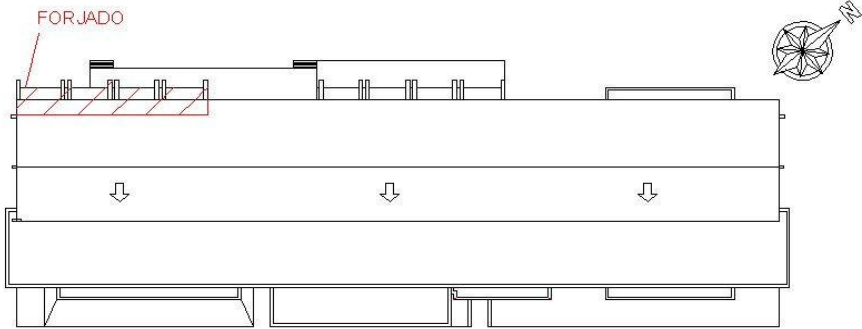
| <b>DAÑO:</b> Corrosión de las armaduras | | |
| <b>FOTOGRAFIA:</b><br> | | <b>PREDIAGNOSTICO DE LOS DAÑOS:</b> <ul style="list-style-type: none"> <li>• Corrosión de las armaduras que quedan vistas bajo los casetones.</li> <li>• No se aprecia una pérdida excesiva de sección de las armaduras afectadas de corrosión.</li> </ul> |
| | | <b>POSIBLES CAUSAS:</b> <ul style="list-style-type: none"> <li>• Deficiente ejecución de los recubrimientos por ausencia de separadores.</li> </ul> |

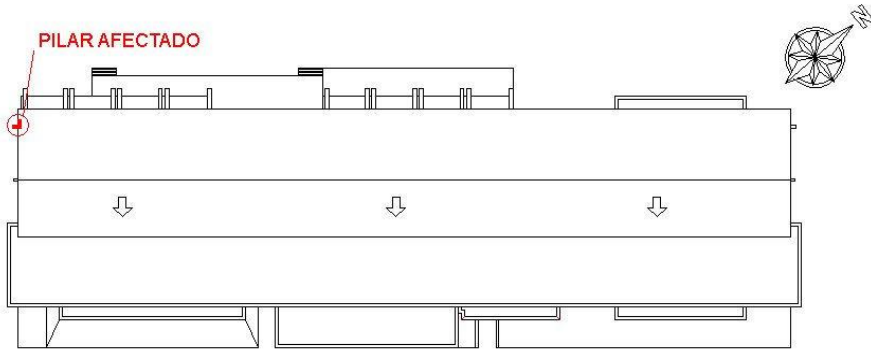
| <b>DAÑO:</b> Corrosión de las armaduras y caída de recubrimientos | | |
| <b>FOTOGRAFIA:</b><br> | | <b>PREDIAGNOSTICO DE LOS DAÑOS:</b> <ul style="list-style-type: none"> <li>Corrosión de las armaduras transversales y longitudinales con caída de los recubrimientos, principalmente en la cara más al norte del pilar por estar siempre a la sombra.</li> <li>Se aprecia una pérdida de sección de las armaduras afectadas de corrosión.</li> <li>Roturas y desconchados en la zona de los recubrimientos de los cercos en casi toda la longitud del pilar.</li> </ul> |
| | | <b>POSIBLES CAUSAS:</b> <ul style="list-style-type: none"> <li>Deficiente ejecución de los recubrimientos por ausencia de separadores.</li> <li>Deficiente compactación que ha provocado un hormigón poroso y poco resistente, incapaz de soportar el aumento de tensiones que provoca la corrosión de las armaduras.</li> </ul> |

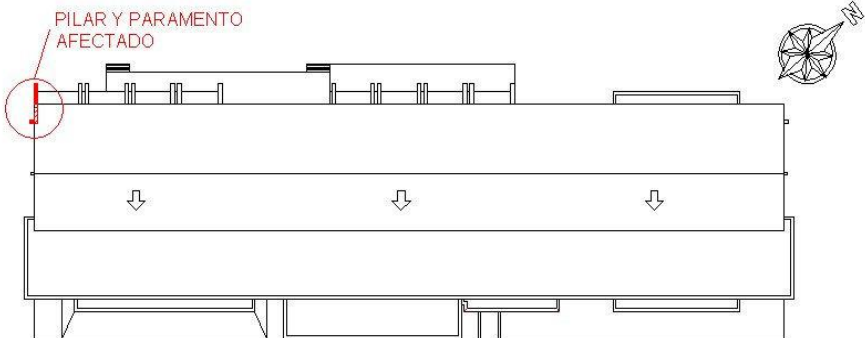
| <b>DAÑO:</b> Corrosión de las armaduras y caída de recubrimientos | | |
| <b>FOTOGRAFIA:</b><br> | | <b>PREDIAGNOSTICO DE LOS DAÑOS:</b> <ul style="list-style-type: none"> <li>Corrosión de las armaduras transversales de los pilares de la fachada y de las longitudinales del muro, con caída de los recubrimientos.</li> <li>Se aprecia una pérdida evidente de sección de las armaduras afectadas de corrosión.</li> <li>Roturas y desconchados en la zona de los recubrimientos de los cercos en casi toda la longitud del pilar.</li> <li>Manchas de oxido en las proximidades de las barras afectadas.</li> </ul> |
| | | <b>POSIBLES CAUSAS:</b> <ul style="list-style-type: none"> <li>Deficiente ejecución de los recubrimientos por ausencia de separadores.</li> <li>Deficiente compactación que ha provocado un hormigón poroso y poco resistente, incapaz de soportar el aumento de tensiones que provoca la corrosión de las armaduras.</li> </ul> |

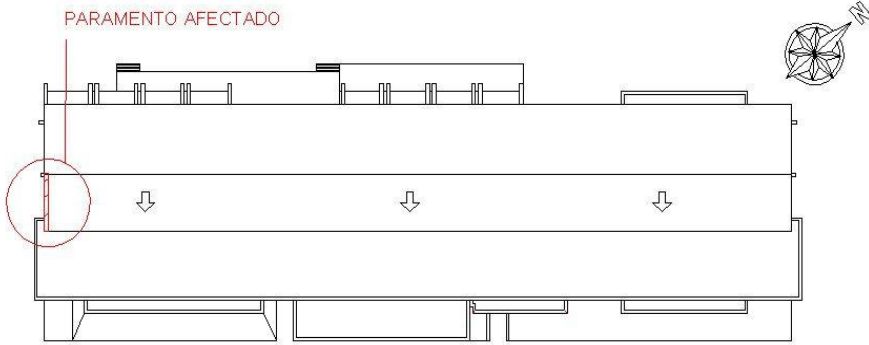
| <b>DAÑO:</b> Corrosión de las armaduras y caída de recubrimientos | | |
| <b>FOTOGRAFIA:</b><br> | | <b>PREDIAGNOSTICO DE LOS DAÑOS:</b> <ul style="list-style-type: none"> <li>Corrosión de la mayor parte de los cercos de la viga, con caída de los recubrimientos.</li> <li>Manchas de oxido en las proximidades de las barras afectadas.</li> </ul> |
| | | <b>POSIBLES CAUSAS:</b> <ul style="list-style-type: none"> <li>Deficiente ejecución de los recubrimientos por ausencia de separadores.</li> </ul> |

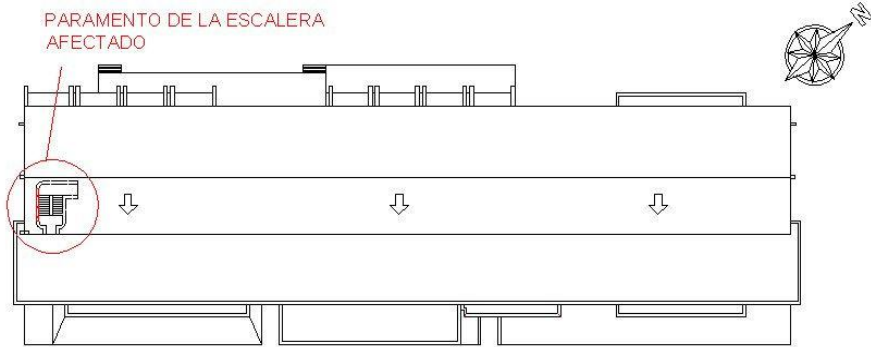
| <b>DAÑO:</b> Corrosión de las armaduras y caída de recubrimientos | | |
| <b>FOTOGRAFIA:</b><br> | | <b>PREDIAGNOSTICO DE LOS DAÑOS:</b> <ul style="list-style-type: none"> <li>Corrosión de las armaduras longitudinales y transversales del muro, con caída de los recubrimientos.</li> <li>Se aprecia una pequeña pérdida de sección de las armaduras afectadas de corrosión.</li> </ul> |
| | | <b>POSIBLES CAUSAS:</b> <ul style="list-style-type: none"> <li>Deficiente ejecución de los recubrimientos por ausencia de separadores.</li> </ul> |

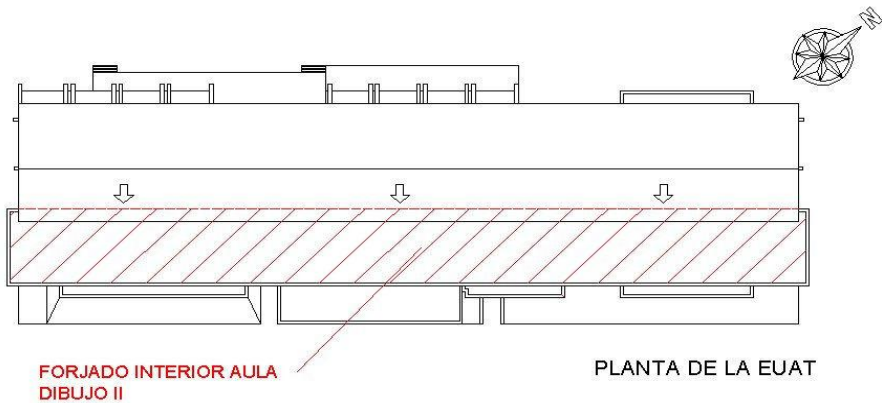
| <b>DAÑO:</b> Humedades y carbonatación del hormigón | | |
| <b>FOTOGRAFIA:</b><br> | | <b>PREDIAGNOSTICO DE LOS DAÑOS:</b> <ul style="list-style-type: none"> <li>Filtración de agua a través de la masa de material o de sus juntas.</li> <li>Formación de eflorescencias en algunos casetones y en zonas macizas del forjado.</li> <li>Carbonatación del hormigón en algunos casetones. La formación de sales carbonatadas ha fisurado el hormigón disminuyendo la protección de las armaduras frente a la corrosión.</li> <li>No se aprecia a simple vista que las armaduras se hayan visto afectadas en gran medida.</li> </ul> |
| | | <b>POSIBLES CAUSAS:</b> <ul style="list-style-type: none"> <li>Incorrecta impermeabilización de la cubierta transitable que soportan.</li> <li>Grietas o fisuras en el material.</li> <li>Mal vibrado que ha provocado un hormigón poroso susceptible de ataque.</li> </ul> |

Debido al estado de deterioro en el que se encuentra la cubierta plana que descansa sobre el forjado reticular del aula de dibujo II, y debido a las consecuencias que provoca en forma de humedades, formación de sales y carbonatación de los casetones y nervios; se opta por proponer una reimpermeabilización total de la cubierta. La solución elegida es una cubierta plana transitable ajardinada, que estará formada por:

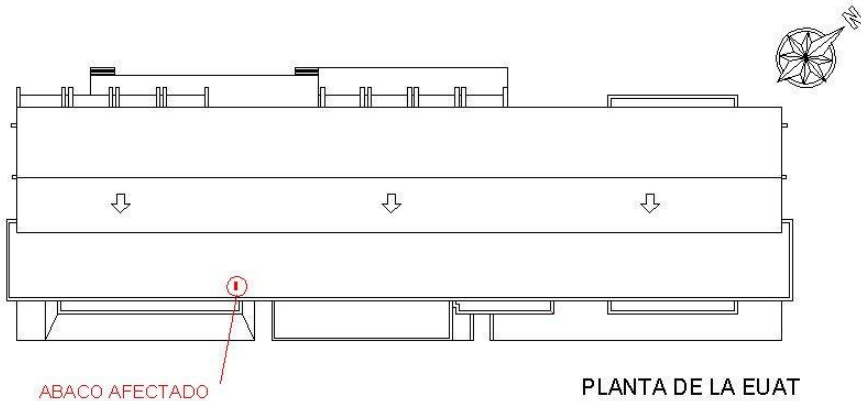
| <b>DAÑO:</b> Carbonatación del hormigón | | |
| <b>FOTOGRAFIA:</b><br> | | <b>PREDIAGNOSTICO DE LOS DAÑOS:</b> <ul style="list-style-type: none"> <li>Carbonatación del hormigón en el ábaco. La formación de sales carbonatadas ha fisurado el hormigón, y posiblemente haya reducido la protección de las armaduras frente a la corrosión.</li> <li>No se aprecia a simple vista que las armaduras se hayan visto afectadas en gran medida.</li> </ul> |
| | | <b>POSIBLES CAUSAS:</b> <ul style="list-style-type: none"> <li>Incorrecta impermeabilización de la cubierta transitable que soportan.</li> <li>Mal vibrado que ha provocado un hormigón poroso susceptible de ataque.</li> <li>Grietas o fisuras en el material.</li> </ul> |

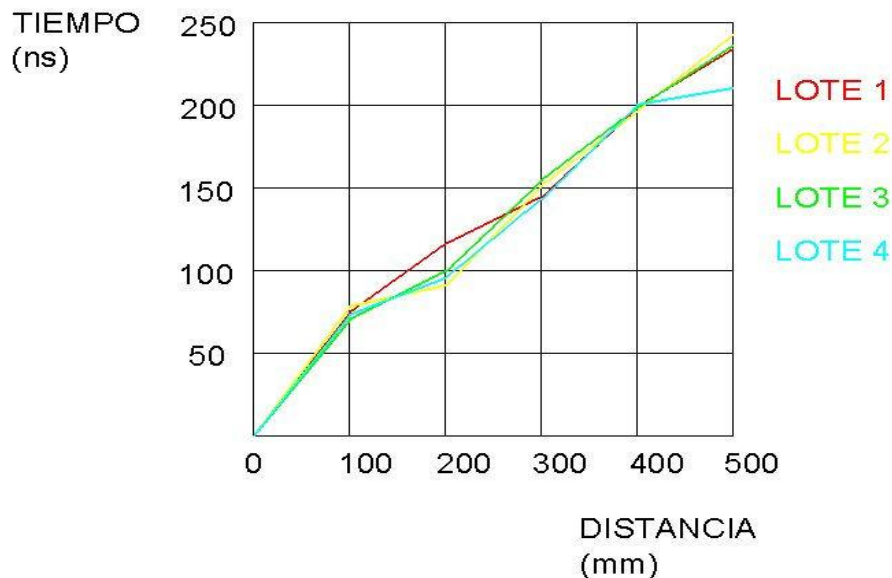
Los resultados obtenidos de las lecturas superficiales permiten elaborar una gráfica, que relaciona el tiempo recorrido con la distancia entre palpadores. Los resultados de un hormigón homogéneo deberían dar una recta de pendiente constante y ninguno de los lotes cumple esa condición, síntoma evidente de que la capa superficial del hormigón es de inferior calidad.

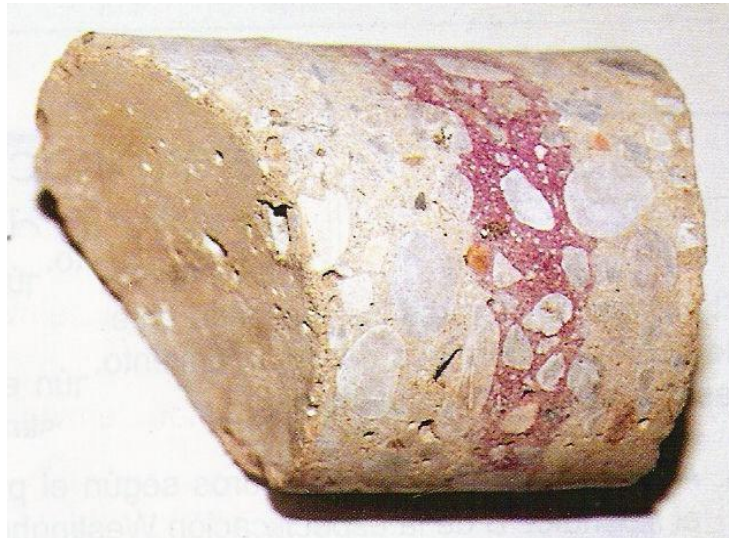
La aplicación de la fenolftaleína sobre la probeta de hormigón permite determinar de manera muy sencilla el espesor del hormigón que se encuentra afectado por la carbonatación. En la imagen se observa un trozo de una probeta extraída de un forjado de hormigón; la zona coloreada es la zona sin carbonatar, mientras que la zona incolora es la carbonatada. Podemos observar que la carbonatación afecta a ambas caras del forjado, quedando solamente una pequeña franja intermedia sin carbonatar.
